COMANDO DA AERONÁUTICA CENTRO DE INVESTIGAÇÃO E PREVENÇÃO DE ACIDENTES AERONÁUTICOS

RELATÓRIO FINAL SIMPLIFICADO

DADOS DA OCORRÊNCIA					
DATA - HORA		INVESTIGAÇÃO		SUMA Nº	
20/JAN/2016 – 12:00 (UTC)		SERIPA V		A-015/CENIPA/2016	
CLASSIFICAÇÃO		TIPO(S)		SUBTIPO(S)	
ACIDENTE		PERDA DE CONTROLE EM VOO			
LOCALIDADE		MUNICÍPIO		UF	COORDENADAS
AERÓDROMO DE OSÓRIO		OSÓRIO		RS	29°54'09"S 050°15'42"W

DADOS DA AERONAVE					
MATRÍCULA		FABRICANTE		MODELO	
PP-FIM		IPE		IPE-02B	
OPERADOR			REGISTRO		OPERAÇÃO
AERoclube de Planadores Albatroz			PRI		INSTRUÇÃO

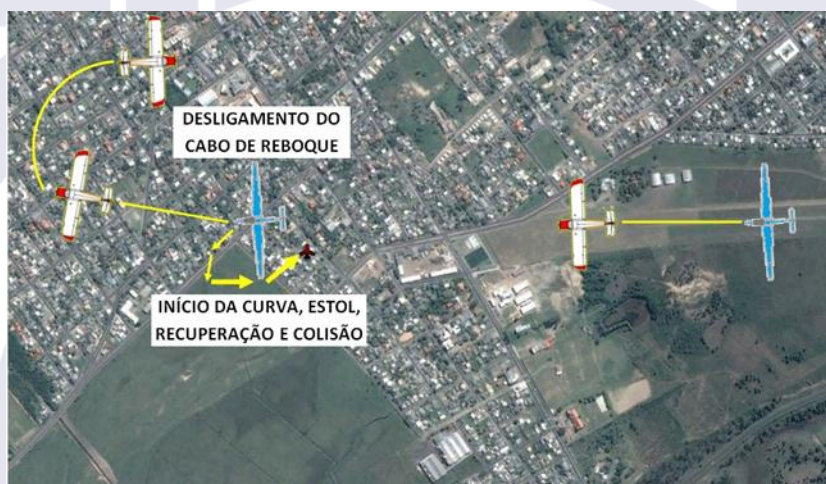
Figura 1 - Trajetória da aeronave

Após o desligamento do cabo de reboque, a 100 metros de altura, o aluno iniciou uma curva à esquerda para retorno à pista. Durante a curva, houve a perda de controle e o instrutor assumiu os comandos, recuperando o controle da aeronave a baixa altura.

Em seguida, a asa esquerda da aeronave colidiu contra o telhado de uma casa e, após, colidiu frontalmente contra o muro desta residência.

Durante a execução do exercício, o aluno manteve atitude de arfagem elevada enquanto inclinava as asas, o que culminou com uma queda rápida de velocidade e a entrada em situação de estol da asa interna à curva. Assim que percebeu a execução inadequada do exercício, o instrutor interveio nos comandos. O instrutor conseguiu evitar um possívelarafuso, mas não impediu o estol de asa e a perda de altura inerente. Quando o instrutor recuperou o controle, a aeronave já não possuía altura suficiente para desviar dos obstáculos à frente.

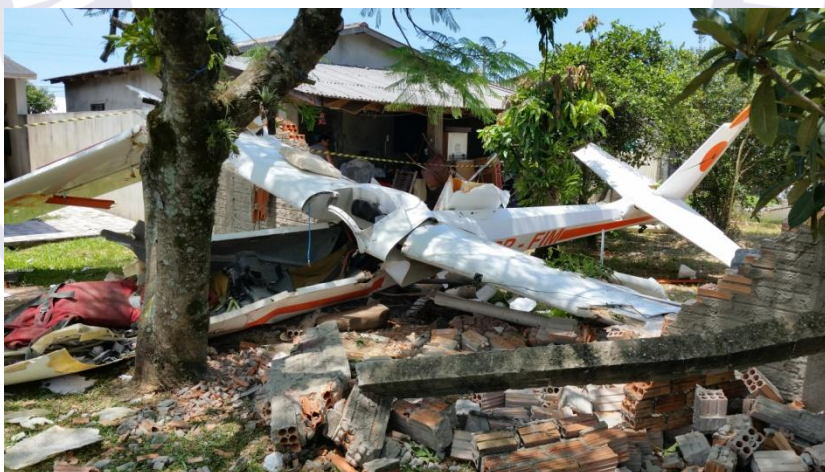
Figura 2 - Posição da aeronave após a parada.

A aeronave teve danos substanciais.
