**COMANDO DA AERONÁUTICA**  
**CENTRO DE INVESTIGAÇÃO E PREVENÇÃO DE**  
**ACIDENTES AERONÁUTICOS**

**RELATÓRIO FINAL SIMPLIFICADO**

DADOS DA OCORRÊNCIA					
DATA - HORA		INVESTIGAÇÃO		SUMA Nº	
31 DEZ 2016 - 20:00 (UTC)		SERIPA V		A-175/CENIPA/2016	
CLASSIFICAÇÃO		TIPO(S)		SUBTIPO(S)	
ACIDENTE		PERDA DE CONTROLE NO SOLO		NIL	
LOCALIDADE		MUNICÍPIO		UF	COORDENADAS
FAZENDA ROTA DO SOL		URUGUAIANA		RS	29°47'15"S 056°44'43"W

DADOS DA AERONAVE		
MATRÍCULA	FABRICANTE	MODELO
PP-LJM	CESSNA	A188B
OPERADOR		REGISTRO
MAPA - MALEK PULVERIZAÇÕES AÉREAS LTDA		SAE-AG
		OPERAÇÃO
		AGRÍCOLA

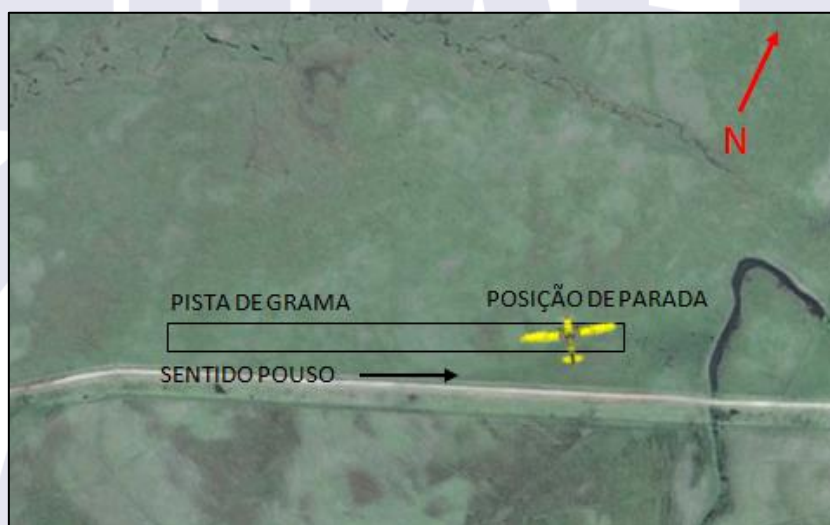
Após o pouso, com o intuito de não colidir contra veículos de apoio, o piloto comandou um giro de 180°. Durante o giro, houve o travamento e quebra da bequilha, com subsequente deformação do cone de cauda.

Figura 1 - Posição de parada da aeronave.

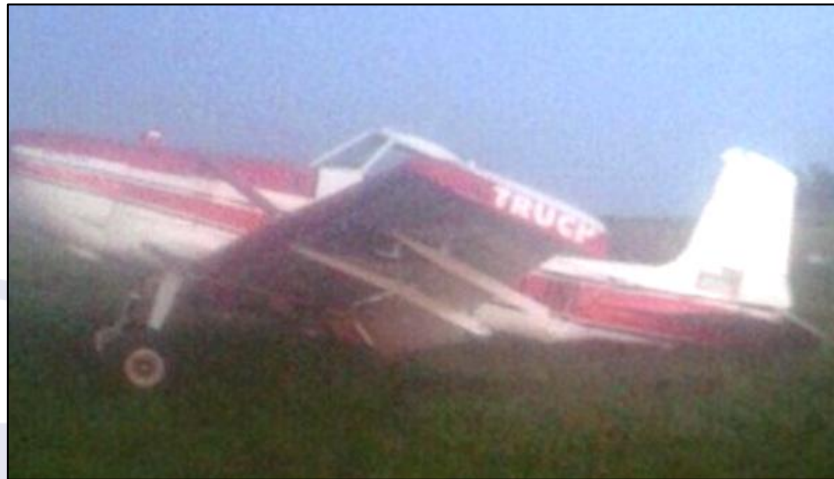
Após o pouso, o piloto afirmou ter percebido a derrapagem da aeronave e o posicionamento de veículos de apoio na cabeceira da pista. Desta forma, com o intuito de não colidir contra os veículos, comandou um giro de 180°, o qual ocasionou o travamento e quebra da bequilha, com subsequente deformação do cone de cauda (Figuras 2, 3 e 4). Também foi observado que a pista, que era de grama, encontrava-se molhada.

Figura 2 - Posição de parada da aeronave.

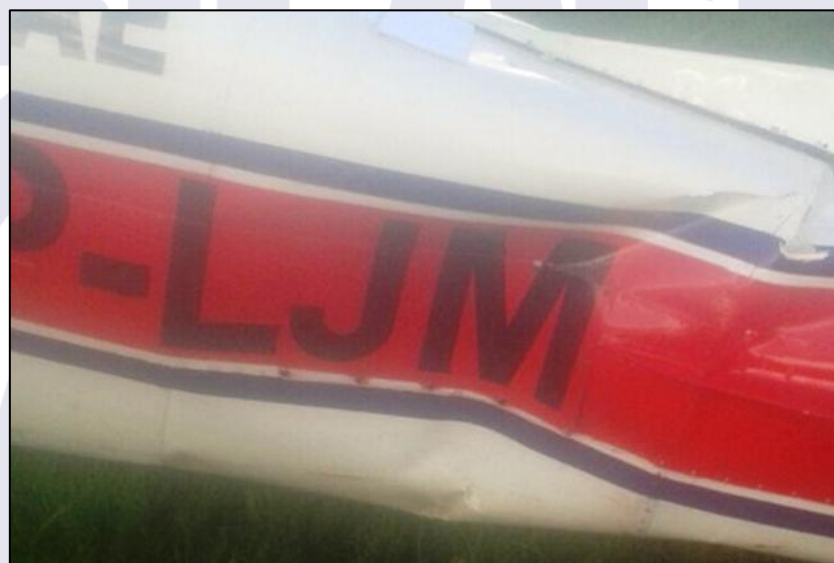
Figura 3 - Danos ao cone de cauda da aeronave.

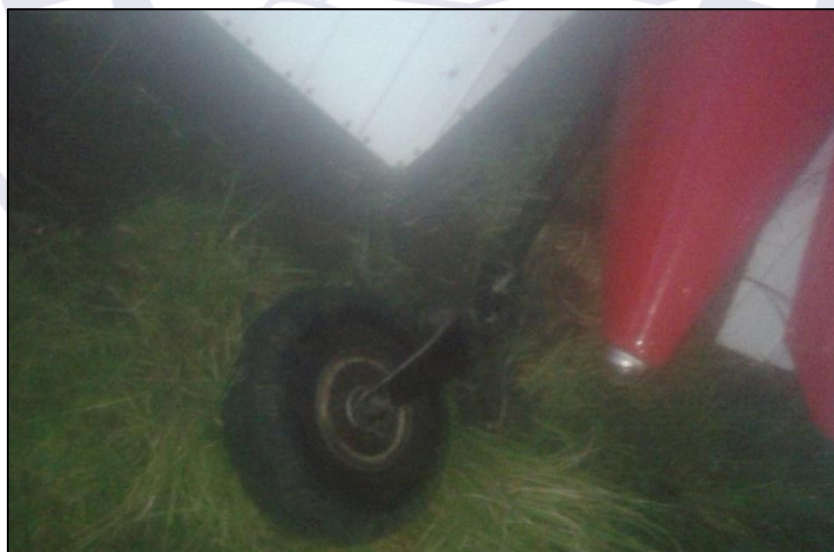
Figura 4 - Bequilha quebrada.
