COMANDO DA AERONÁUTICA
CENTRO DE INVESTIGAÇÃO E PREVENÇÃO DE
ACIDENTES AERONÁUTICOS

RELATÓRIO FINAL SIMPLIFICADO

DADOS DA OCORRÊNCIA					
DATA - HORA		INVESTIGAÇÃO		SUMA Nº	
19 ABR 2016 - 10:08 (UTC)		SERIPA VII		A-072/CENIPA/2016	
CLASSIFICAÇÃO		TIPO(S)		SUBTIPO(S)	
ACIDENTE		COLISÃO EM VOO COM OBSTÁCULO		NIL	
LOCALIDADE		MUNICÍPIO		UF	
AERÓDROMO DE BARRA DO VENTO (SJQK)		BOA VISTA		RR	
				COORDENADAS	
				02°41'44"N 060°48'51"W

DADOS DA AERONAVE		
MATRÍCULA	FABRICANTE	MODELO
PR-GKG	ROBINSON HELICOPTER	R44 II
OPERADOR	REGISTRO	OPERAÇÃO
RORAIMA MOTORES LTDA	TPP	PRIVADA

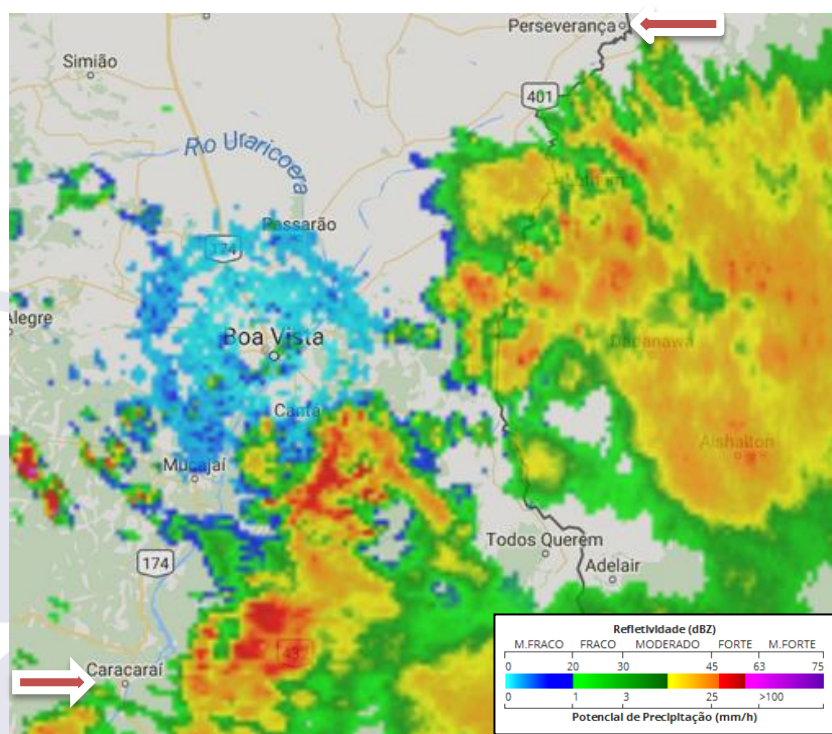
As informações disponíveis nas imagens de radar, que não foram consultadas pelo piloto, indicavam alto potencial de precipitação nos setores compreendidos entre as localidades de Perseverança e Caracarái.

Figura 2 - Imagem “Maxxcappi” do radar meteorológico disponível às 10h00min (UTC) no “site” da Rede de Meteorologia do Comando da Aeronáutica (REDEMET).
