COMANDO DA AERONÁUTICA
CENTRO DE INVESTIGAÇÃO E PREVENÇÃO DE
ACIDENTES AERONÁUTICOS

RELATÓRIO FINAL SIMPLIFICADO

DADOS DA OCORRÊNCIA				
DATA - HORA		INVESTIGAÇÃO		SUMA Nº
21 AGO 2016 - 13:00 (UTC)		SERIPA VII		IG-110/CENIPA/2016
CLASSIFICAÇÃO	TIPO(S)		SUBTIPO(S)	
INCIDENTE GRAVE	COLISÃO EM VOO COM OBSTÁCULO		NIL	
LOCALIDADE	MUNICÍPIO	UF	COORDENADAS	
FORA DE AERÓDROMO	MANAUS	AM	03°04'31"S	060°00'31"W

DADOS DA AERONAVE		
MATRÍCULA	FABRICANTE	MODELO
PR-JSA	CESSNA AIRCRAFT	U206G
OPERADOR	REGISTRO	OPERAÇÃO
A. R. T. TAXI AÉREO LTDA - ME	TPX	TÁXI-AÉREO

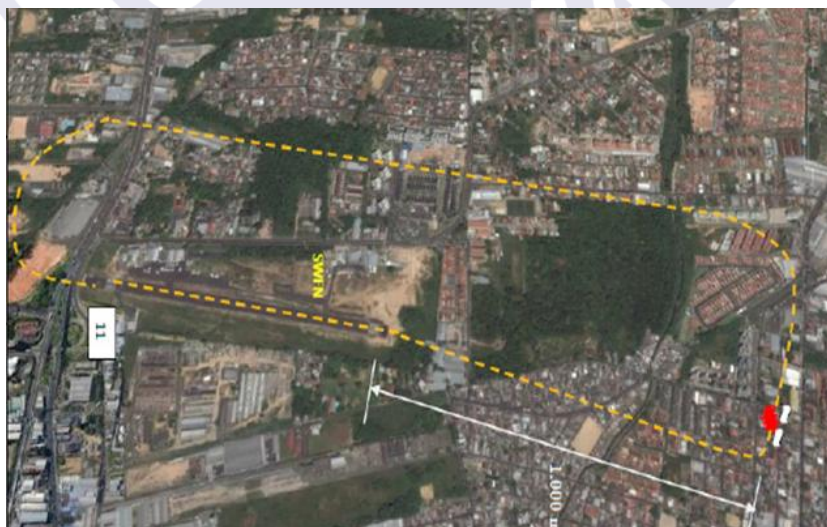
Logo após a decolagem da cabeceira 11, o piloto reportou ter visualizado um bando de aves e interrompeu a subida com o intuito de evitar uma possível colisão. Alguns segundos após, se deparou com outras aves na sua trajetória, quando então realizou curva à esquerda para evitar a colisão, tendo, logo em seguida, escutado um estrondo.

Figura 1 - Trajeto percorrido pela aeronave.

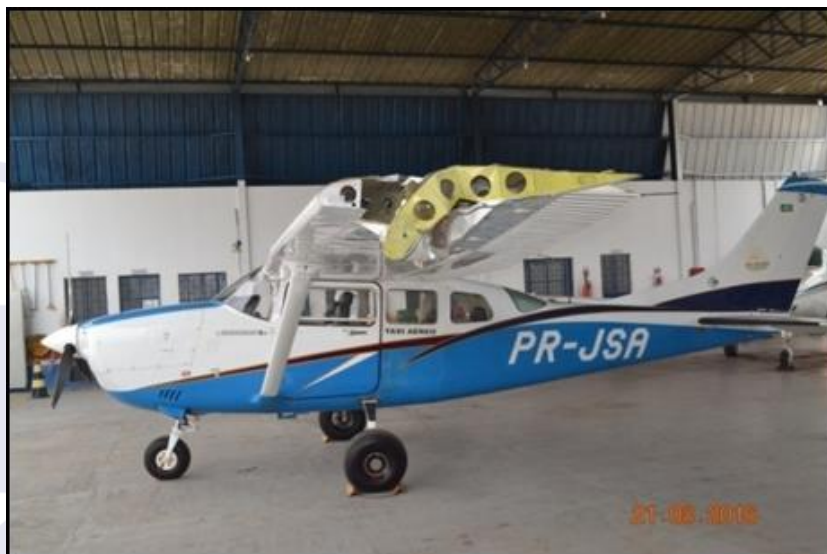
A aeronave colidiu com o para-raios de uma antena e, após a colisão, houve um movimento da aeronave no seu eixo vertical (guinada), porém foi possível manter o controle da mesma. O piloto observou uma deformidade na ponta da asa esquerda, verificou os comandos de voo e concluiu que a aeronave ainda estava controlável. Solicitou ao Controle de Aproximação Manaus (APP-MN) um retorno ao SWFN e subiu para 1.000 ft de altura, para realizar tráfego para pouso visual. Não houve declaração de emergência ao órgão de controle.

Figura 2 - Danos na ponta da asa esquerda.

Nesta ocorrência, segundo o próprio relato, o piloto não deu atenção adequada à manutenção da separação com obstáculos no solo ao evitar as aves, expondo a aeronave a riscos que podem ser considerados maiores que aqueles decorrentes de colisões com fauna à baixa velocidade.

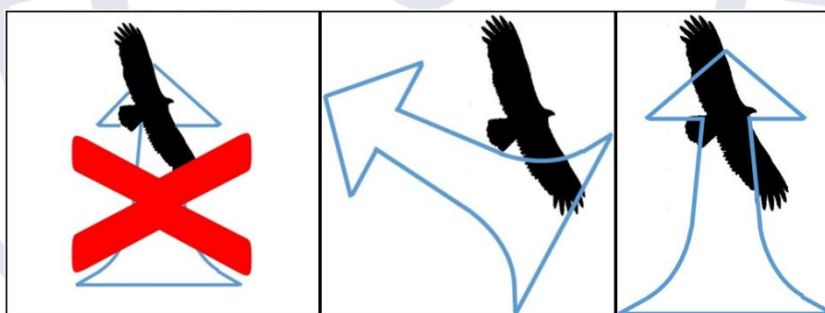
Segundo o piloto, o mesmo realizou desvios para evitar colisão com aves. Ressalta-se que diante da tendência natural de fuga, as aves buscam trocar energia potencial por cinética, o que pode ser conseguido com fechamento de asas e mergulhos abruptos. Este comportamento evasivo é o mais provável por parte das aves.

Figura 3 - Ilustração das orientações em situações de risco da fauna.

Deste modo, tripulantes devem evitar trajetórias de voo abaixo do local onde existam aves. Além disto, tal procedimento oferece riscos adicionais, particularmente elevados, quando em voos abaixo de 500 pés de altura. O desvio ideal deve utilizar velocidade, razão de curva e de subida adequadas que permitam sobrevoar as aves, alterando as trajetórias de voo pelo lado da cauda das aves, sempre que possível.
