COMANDO DA AERONÁUTICA
CENTRO DE INVESTIGAÇÃO E PREVENÇÃO DE
ACIDENTES AERONÁUTICOS

RELATÓRIO FINAL SIMPLIFICADO

DADOS DA OCORRÊNCIA				
DATA - HORA	INVESTIGAÇÃO	SUMA Nº		
24 NOV 2016 - 10:10 (UTC)	SERIPA V	A-152/CENIPA/2016		
CLASSIFICAÇÃO	TIPO(S)	SUBTIPO(S)		
ACIDENTE	COLISÃO EM VOO COM OBSTÁCULO	NIL		
LOCALIDADE	MUNICÍPIO	UF	COORDENADAS	
BARRA DO COLORADO	TAPERA	RS	28°37'34"S	052°52'12"W

DADOS DA AERONAVE		
MATRÍCULA	FABRICANTE	MODELO
PR-UAM	CESSNA AIRCRAFT	A188B
OPERADOR	REGISTRO	OPERAÇÃO
BRISA AVIAÇÃO AGRÍCOLA LTDA	SAE-AG	AGRÍCOLA

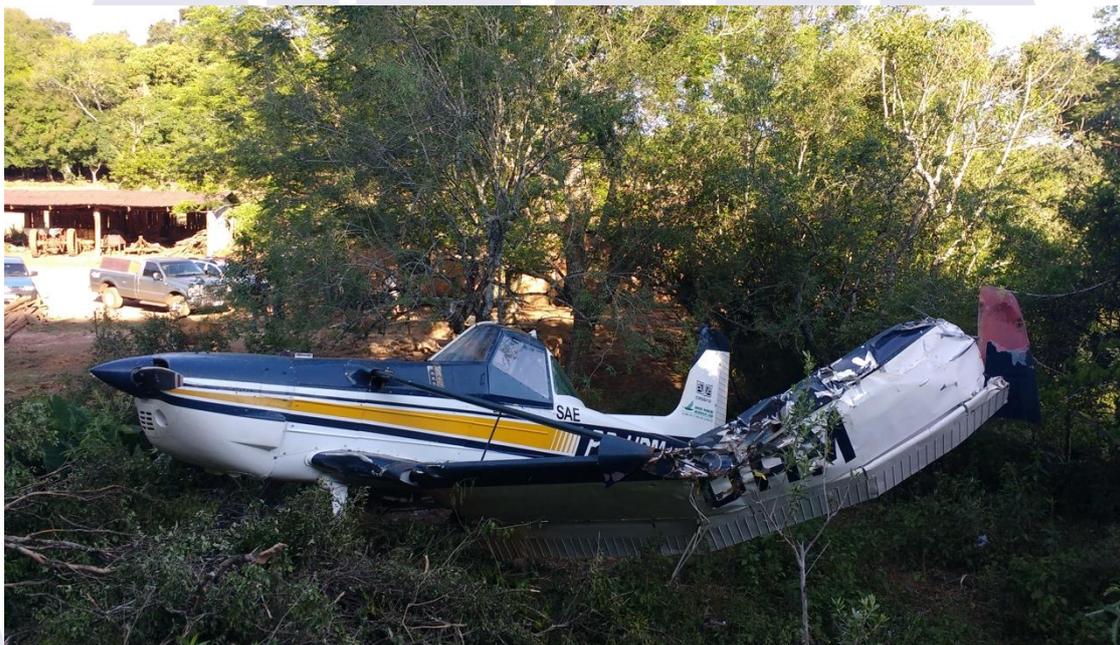
Após a terceira passagem do terceiro voo de aplicação, ao sobrevoar um capão de eucaliptos com a intenção de fazer uma curva de reversão, a aeronave colidiu a fuselagem inferior com a copa das árvores.

A aeronave teve danos substanciais.

Figura 1 - Posição da aeronave após a colisão, dentro de um vale arborizado.

- i) o piloto ligou a bomba elétrica de combustível e aplicou mais potência para tentar recuperar o voo, mas o motor falhou;
- j) a aeronave teve a asa esquerda danificada e a ponta da asa direita quebrada;

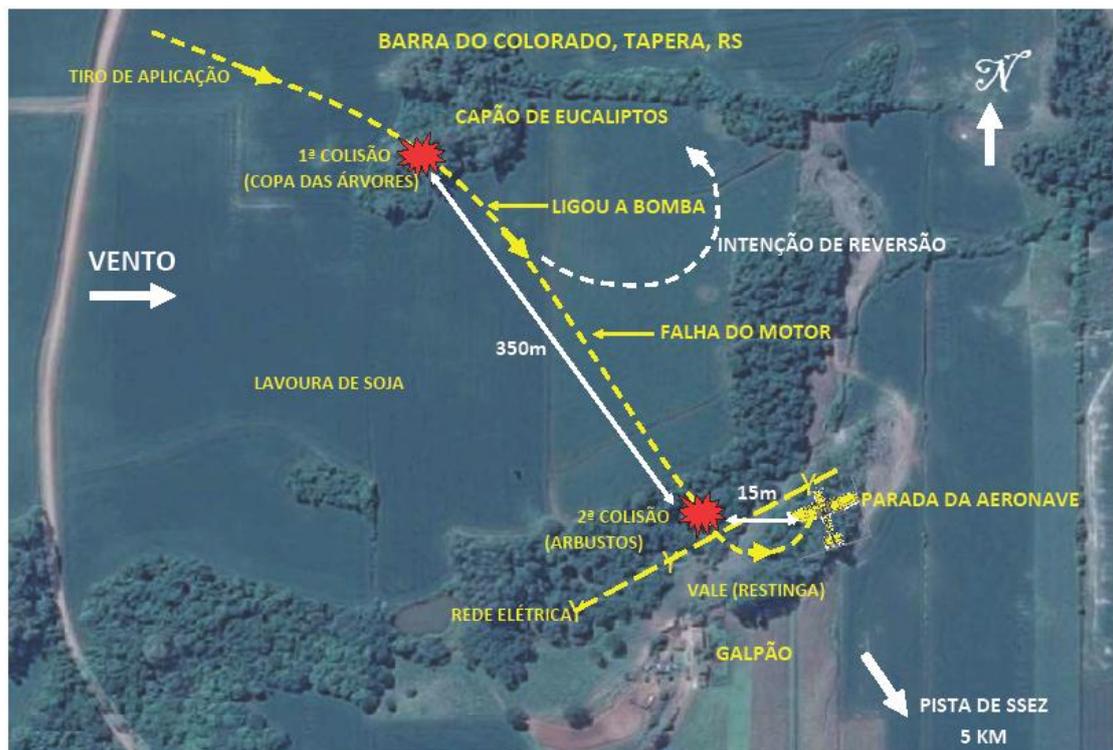
Após a terceira passagem do terceiro voo de aplicação, a aeronave colidiu a fuselagem inferior com a copa das árvores e, ao ligar a bomba elétrica de combustível e aplicar mais potência para recuperar o voo, o motor falhou, segundo relatos do operador.

A aeronave desceu em frente por mais 350m, colidiu com arbustos e, após mais 15m, girou pela esquerda, vindo a parar numa restinga dentro de um vale arborizado, conforme trajetória de voo (Figura 2).

Figura 2 - Trajetória da aeronave.

Durante o processo de investigação, foi encontrado combustível do tipo **álcool** no tanque da asa esquerda e **Gasolina de Aviação (AVGAS)** no tanque da asa direita. O motor que equipava a aeronave, modelo Continental IO-520-D, só operava com Gasolina de Aviação (AVGAS).

A presença de dois tipos diferentes de combustível nos tanques da aeronave, sem a mesma ter uma motorização homologada a operar desta forma, possivelmente provocou a falha do motor no momento da arremetida, quando foi ligada a bomba de combustível e exigida uma maior potência em voo.

Divulgar os ensinamentos colhidos na presente investigação, buscando alertar pilotos e operadores, sobretudo os que atuam na aviação agrícola, sobre os riscos decorrentes da utilização de combustível não previsto pelo fabricante da aeronave e/ou do motor.
