**COMANDO DA AERONÁUTICA**  
**CENTRO DE INVESTIGAÇÃO E PREVENÇÃO DE**  
**ACIDENTES AERONÁUTICOS**

**RELATÓRIO FINAL SIMPLIFICADO**

| DADOS DA OCORRÊNCIA | | | | |
|---|---|---|---|---|
| 11 OUT 2016 - 18:29 (UTC) | SERIPA V | A-132/CENIPA/2016 | | |

| DADOS DA AERONAVE | | | |
|---|---|---|--|
| PT-AQS | EMBRAER | EMB-202 | |

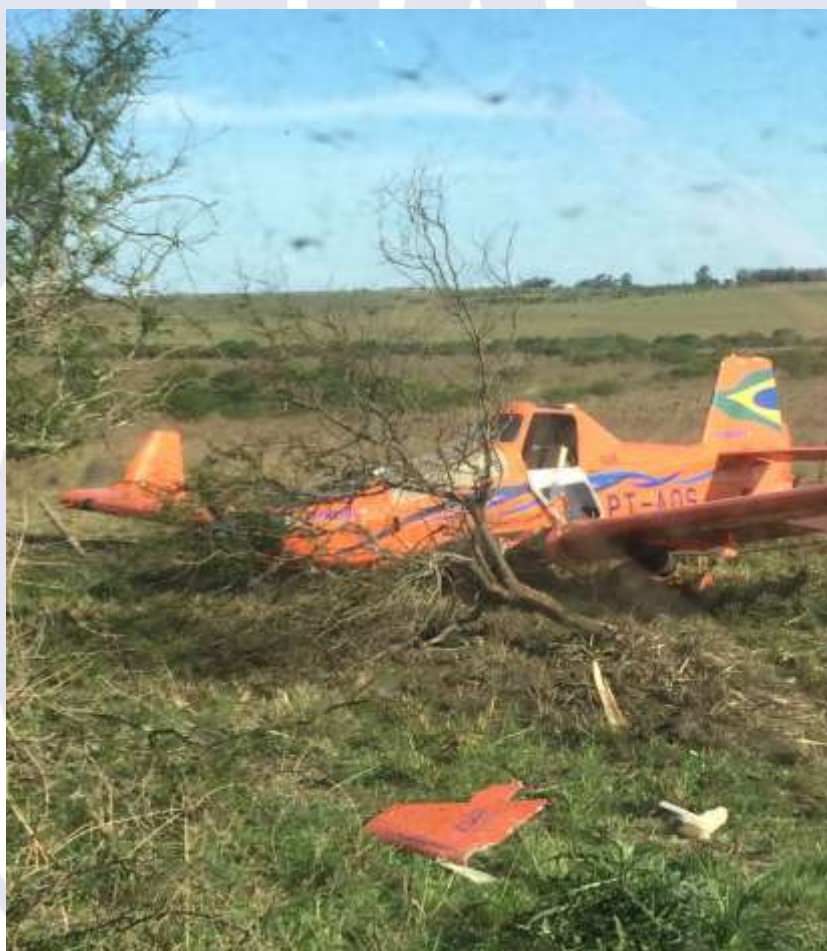
Durante uma das passagens do voo de pulverização, a aeronave tocou com o trem de pouso na taipa da lavoura, voou por mais 200 metros e veio a colidir contra uma árvore (Figura 1).

A aeronave teve danos substanciais no trem de pouso, motor, hélice e asa esquerda.

Figura 1 - Vista do local do acidente e da aeronave danificada (giro da aeronave à esquerda após a colisão com árvore).

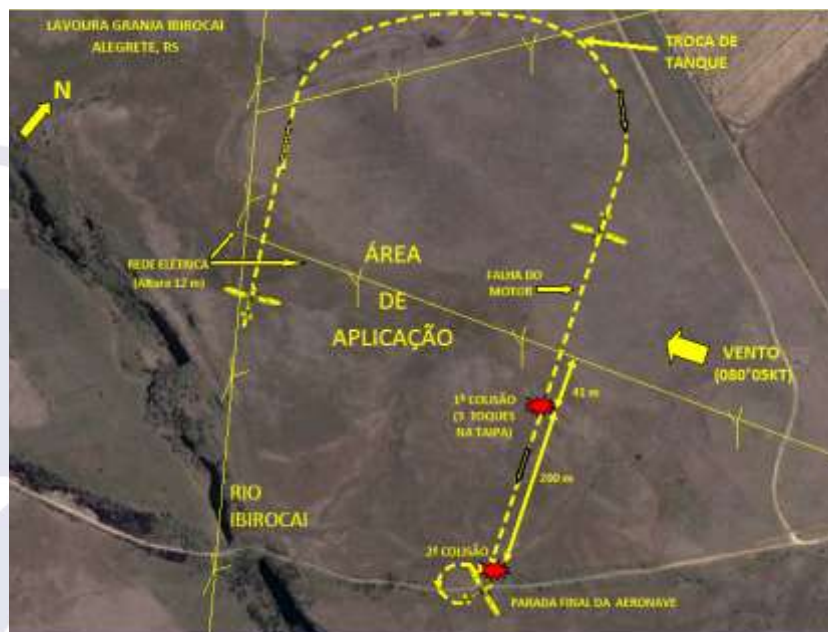
Em seu primeiro relato, o piloto afirmou que, depois de ter realizado a pulverização em 15 hectares da lavoura, efetuou a troca do tanque de combustível durante a curva de reversão (“balão”), para iniciar um novo “tiro” (aplicação de produto), tendo a aeronave

perdido potência logo em seguida. O piloto, então, teria trocado o tanque e acionado a bomba elétrica, mas não teria obtido o resultado esperado, tendo prosseguido para o pouso forçado (Figura 2).

Figura 2 - Trajetória da aeronave, segundo primeiro relato do piloto.
