COMANDO DA AERONÁUTICA
CENTRO DE INVESTIGAÇÃO E PREVENÇÃO DE
ACIDENTES AERONÁUTICOS

RELATÓRIO FINAL SIMPLIFICADO

DADOS DA OCORRÊNCIA			
DATA - HORA	INVESTIGAÇÃO	SUMA(V) Nº	
02 JUN 2017 - 20:30 (UTC)	SERIPA VII	A-082/CENIPA/2017	
CLASSIFICAÇÃO	TIPO(S)	SUBTIPO(S)	
ACIDENTE	FALHA DO MOTOR EM VOO	NIL	
LOCALIDADE	MUNICÍPIO	UF	COORDENADAS
BR 317, KM8, PRÓXIMO AO FRIGORÍFICO FRIZAM.	BOCA DO ACRE	AM	08°45'11"S 067°23'26"W

DADOS DA AERONAVE		
MATRÍCULA	FABRICANTE	MODELO
PT-KEI	PIPER AIRCRAFT	PA-28-235
OPERADOR	REGISTRO	OPERAÇÃO
PARTICULAR	TPP	PRIVADA

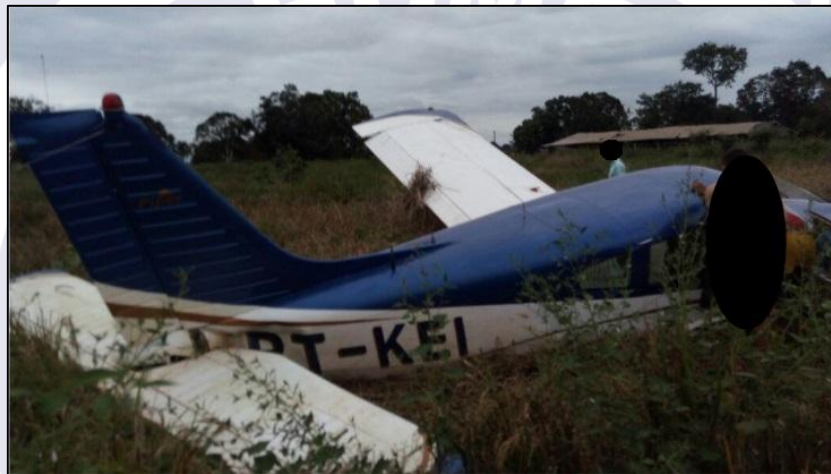
Instantes após a decolagem, segundo relato do piloto aos policiais que atenderam à ocorrência, a aeronave perdeu potência e realizou um pouso forçado. O mesmo ocorreu em uma área gramada nas proximidades do Frigorífico Frizam.

A aeronave teve danos substanciais.

Figura 01- Aeronave logo após o acidente.
