COMANDO DA AERONÁUTICA
CENTRO DE INVESTIGAÇÃO E PREVENÇÃO DE
ACIDENTES AERONÁUTICOS

RELATÓRIO FINAL SIMPLIFICADO

DADOS DA OCORRÊNCIA			
DATA - HORA	INVESTIGAÇÃO	SUMA(V) Nº	
15/SET/2016 - 20:40 (UTC)	SERIPA I	A-118/CENIPA/2016	
CLASSIFICAÇÃO	TIPO(S)	SUBTIPO(S)	
ACIDENTE	PANE SECA	NIL	
LOCALIDADE	MUNICÍPIO	UF	COORDENADAS
BAIRRO JARDIM PARAISO	NOVO PROGRESSO	PA	07°02'26"S 055°24'09"W

DADOS DA AERONAVE		
MATRÍCULA	FABRICANTE	MODELO
PT-NCJ	NEIVA	EMB-710C
OPERADOR	REGISTRO	OPERAÇÃO
PARTICULAR	TPP	PRIVADA

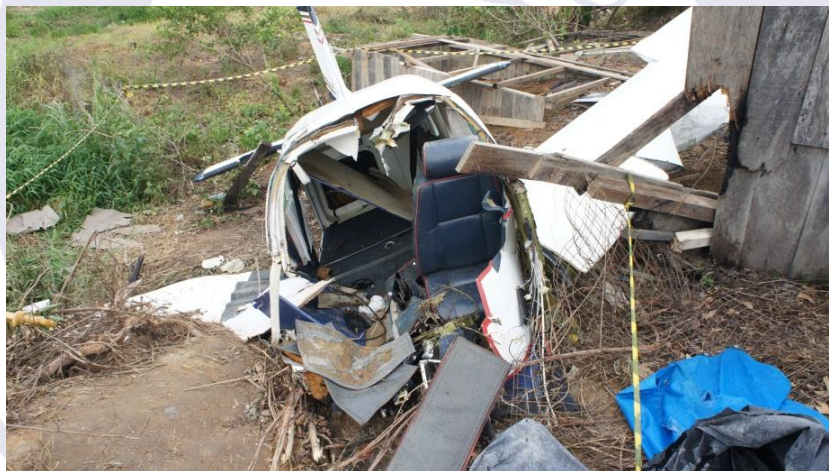
Durante a desaceleração após a colisão contra o solo, a seção dianteira da aeronave foi seccionada e os passageiros foram lançados para a parte frontal dos destroços.

A aeronave teve danos substanciais nas asas, fuselagem, trem de pouso, conjunto motopropulsor e nas pás da hélice.

Figura 01 - Vista frontal da aeronave após a colisão contra o solo.
