COMANDO DA AERONÁUTICA
CENTRO DE INVESTIGAÇÃO E PREVENÇÃO DE
ACIDENTES AERONÁUTICOS

RELATÓRIO FINAL SIMPLIFICADO

DADOS DA OCORRÊNCIA					
DATA - HORA		INVESTIGAÇÃO		SUMA Nº	
12/DEZ/2015 – 08:31 (UTC)		SERIPA VI		A-163/CENIPA/2015	
CLASSIFICAÇÃO		TIPO(S)		SUBTIPO(S)	
ACIDENTE		CFIT			
LOCALIDADE		MUNICÍPIO		UF	COORDENADAS
FAZENDA MARIA JOSÉ		JUSCIMEIRA		MT	16°21'31"S 055°06'28"W

DADOS DA AERONAVE		
MATRÍCULA	FABRICANTE	MODELO
PT-UQH	NEIVA – INDUSTRIA AERONÁUTICA	EMB-202
OPERADOR	REGISTRO	OPERAÇÃO
PARTICULAR	TPP	AGRÍCOLA

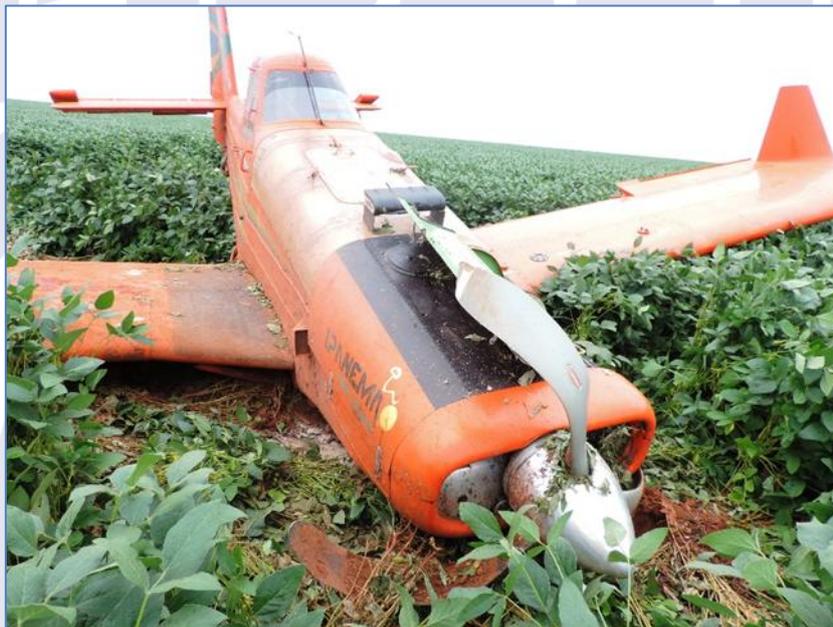
Ao perceber que não haveria a possibilidade de permanecer em condições VMC, o piloto decidiu regressar para o aeródromo de origem. Neste momento, ao realizar curva à direita, a aeronave colidiu contra a plantação, percorrendo aproximadamente 70 metros até a parada total.

Figura 1 - Vista geral da aeronave após o impacto contra o solo.

- i) na sequência, ao constatar que não seria possível manter condições de voo visual, o piloto decidiu retornar para SWMO;
- j) ao realizar curva à direita, o sistema de aplicação de defensivos da aeronave enroscou na plantação de soja, acarretando perda de sustentação e colisão contra o solo;

- k) a aeronave teve danos substanciais; e
- l) o piloto saiu ileso.

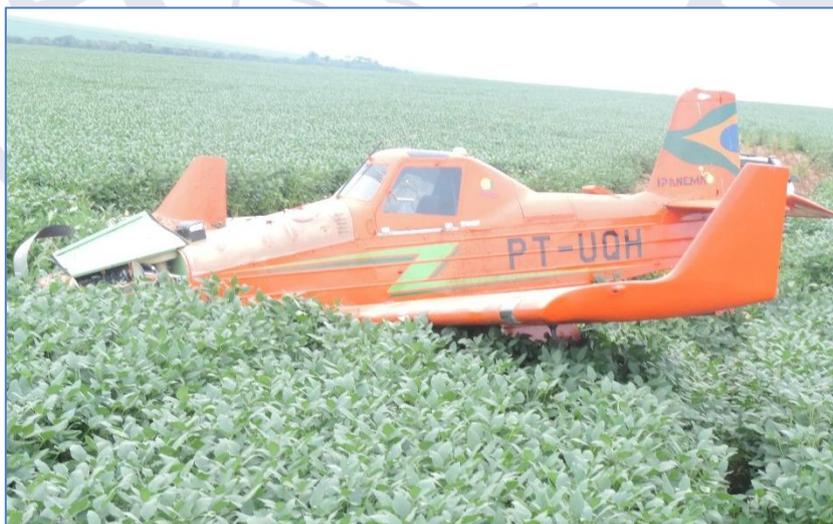
Figura 2 - Vista geral da aeronave após o impacto contra o solo.

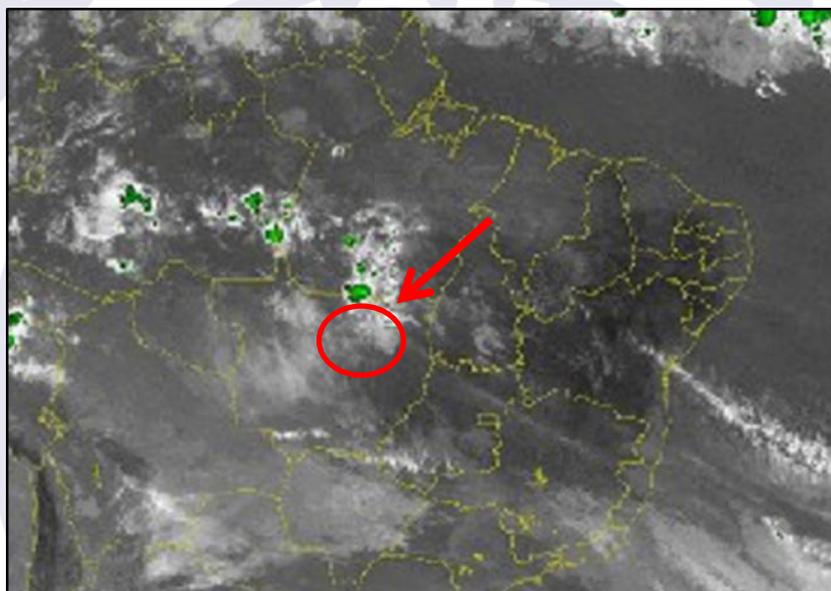
Os dados obtidos pela Comissão de Investigação mostraram que as condições meteorológicas para o voo naquele dia estavam favoráveis ao voo VMC em toda a região sul do Estado de Mato Grosso (Figuras 3 e 4)

Figura 3 - Imagem de satélite das 06h00min (UTC) do dia 12DEZ2015. Em destaque, o local da ocorrência.

Apesar da inexistência de condições meteorológicas significativas em toda a região, conforme mostrado nas Figuras 3 e 4, de acordo com o apurado na Ação Inicial, era comum, nas primeiras horas da manhã, a formação de neblina no local em que ocorreu o acidente, em função de seu baixo relevo e alta umidade.

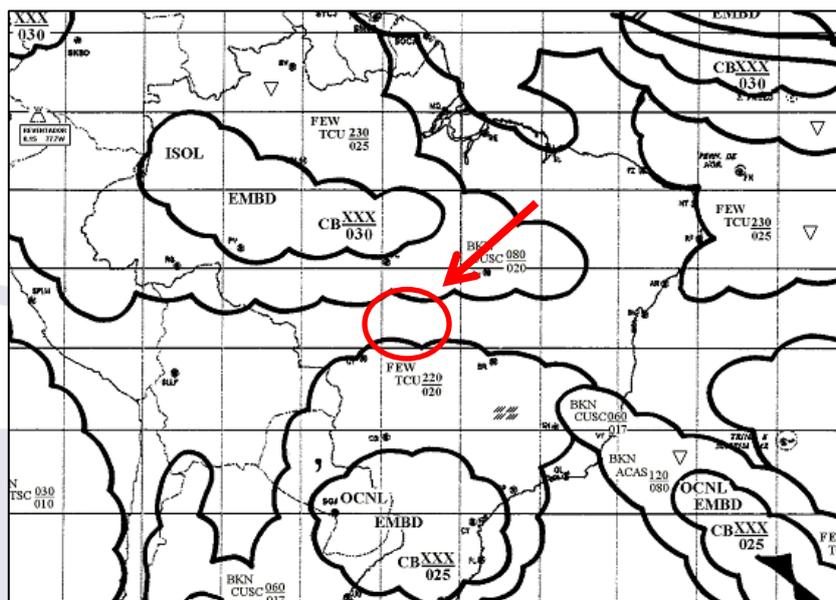
Figura 4 - Carta de Prognóstico SIGWX SUP/FL250 das 06h00min (UTC) do dia 12DEZ2015. Em destaque, o local da ocorrência.
