COMANDO DA AERONÁUTICA
CENTRO DE INVESTIGAÇÃO E PREVENÇÃO DE
ACIDENTES AERONÁUTICOS

RELATÓRIO FINAL SIMPLIFICADO

DADOS DA OCORRÊNCIA					
DATA - HORA		INVESTIGAÇÃO		SUMA Nº	
03 JAN 2017 - 13:00 (UTC)		SERIPA V		A-001/CENIPA/2017	
CLASSIFICAÇÃO		TIPO(S)		SUBTIPO(S)	
ACIDENTE		PANE SECA		NIL	
LOCALIDADE		MUNICÍPIO		UF	COORDENADAS
FAZ. SANTA CLARA		PALMARES DO SUL		RS	30°28'29"S 050°38'06"W

DADOS DA AERONAVE					
MATRÍCULA		FABRICANTE		MODELO	
PT-UTE		NEIVA		EMB-202	
OPERADOR			REGISTRO		OPERAÇÃO
MOSTARDAS AV. AGRIC. E MANUTENÇÃO LTDA			SAE-AG		AGRÍCOLA

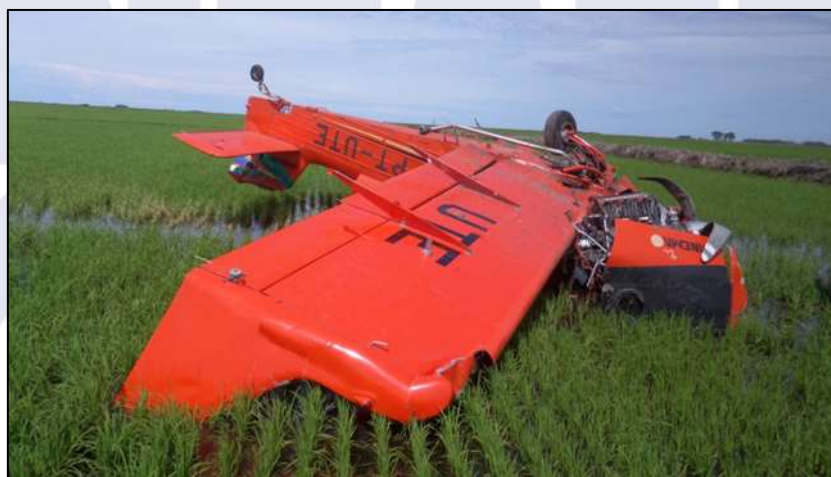
O piloto realizou um pouso forçado e a aeronave colidiu contra um dique de um canal de irrigação, vindo a capotar.

A aeronave teve danos substanciais.

Figura 1 - Vista lateral da aeronave após a parada total.

Assim, em razão de um lapso da memória relacionado ao procedimento de troca do tanque de combustível, ocorreu a interrupção da alimentação de combustível para o grupo motopropulsor da aeronave, ocasionando a falha do motor.

Realizar uma auditoria na empresa operadora da aeronave, a MOSTARDAS AV. AGRIC. E MANUTENÇÃO LTDA., a fim de verificar os mecanismos de controle dos registros de manutenção lançados nas cadernetas de célula, motor e hélice das aeronaves operadas e a sistemática utilizada pela organização para acompanhar e avaliar o desempenho de seus profissionais.
