COMANDO DA AERONÁUTICA
CENTRO DE INVESTIGAÇÃO E PREVENÇÃO DE
ACIDENTES AERONÁUTICOS

RELATÓRIO FINAL SIMPLIFICADO

DADOS DA OCORRÊNCIA				
DATA - HORA		INVESTIGAÇÃO		SUMA N°
18 MAR 2017 - 14:00 (UTC)		SERIPA V		IG-046/CENIPA/2017
CLASSIFICAÇÃO	TIPO(S)		SUBTIPO(S)	
INCIDENTE GRAVE	COLISÃO EM VOO COM OBSTÁCULO		NIL	
LOCALIDADE	MUNICÍPIO	UF	COORDENADAS	
CAPILHA	RIO GRANDE	RS	32°29'46"S	052°34'34"W

DADOS DA AERONAVE		
MATRÍCULA	FABRICANTE	MODELO
PT-UXJ	NEIVA	EMB-202A
OPERADOR	REGISTRO	OPERAÇÃO
TAIM AEROAGRÍCOLA LTDA	SAE-AG	AGRÍCOLA

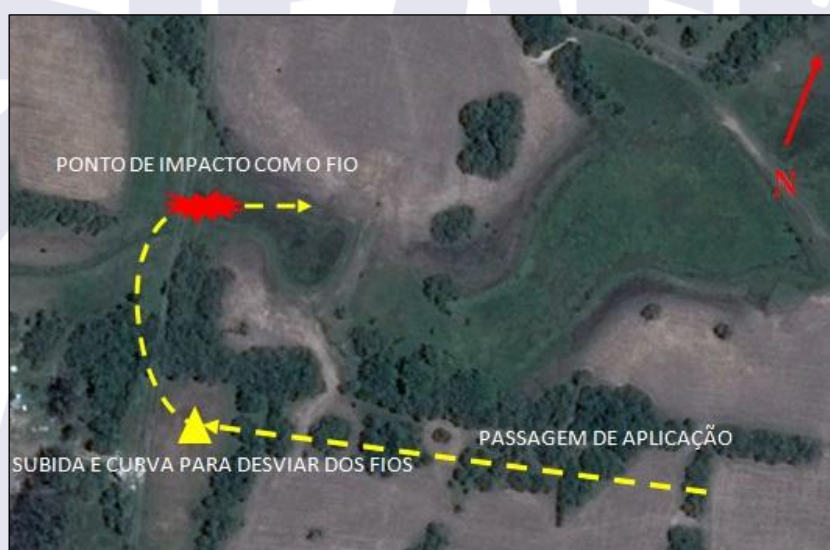
Após realizar a segunda passagem de aplicação, ao tentar transpor uma rede de energia elétrica, a aeronave colidiu contra um fio de energia elétrica de uma outra rede.

Figura 1 - Trajetória da aeronave.

O piloto relatou que, ao tentar ultrapassar uma rede de energia elétrica, percebeu que a aeronave não teria velocidade para completar a manobra, assim, optou por realizar uma curva à direita que culminou na colisão contra o fio de uma outra rede de transmissão.

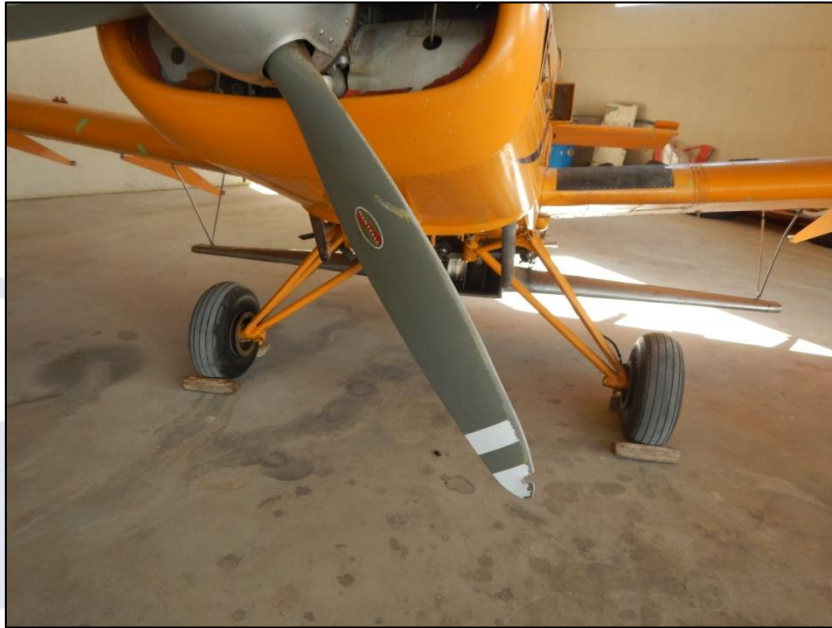
A aeronave teve danos leves no motor, na hélice e na articulação externa do aileron esquerdo.

Figura 2 - Dano na ponta da pá da hélice.

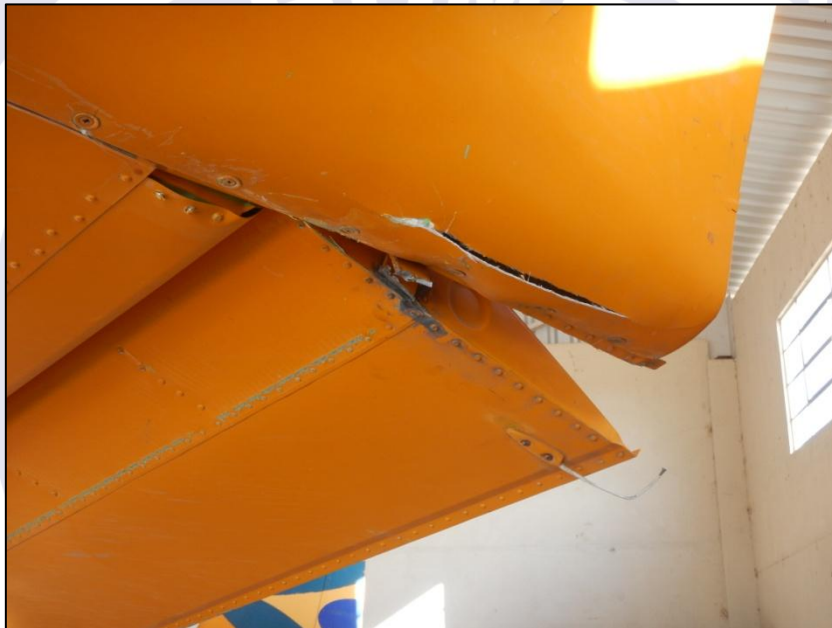
Figura 3 - Dano no aileron esquerdo.
