COMANDO DA AERONÁUTICA
CENTRO DE INVESTIGAÇÃO E PREVENÇÃO DE
ACIDENTES AERONÁUTICOS

RELATÓRIO FINAL SIMPLIFICADO

DADOS DA OCORRÊNCIA					
DATA - HORA		INVESTIGAÇÃO		SUMA Nº	
24 OUT 2016 - 18:30 (UTC)		SERIPA V		A-138/CENIPA/2016	
CLASSIFICAÇÃO		TIPO(S)		SUBTIPO(S)	
ACIDENTE		MANOBRAS A BAIXA ALTURA		NIL	
LOCALIDADE		MUNICÍPIO		UF	COORDENADAS
FAZENDA LAGOA PRETA		ARAMBARÉ		RS	31°02'28"S 051°32'54"W

DADOS DA AERONAVE		
MATRÍCULA	FABRICANTE	MODELO
PT-WUR	CESSNA	A188B
OPERADOR	REGISTRO	OPERAÇÃO
D'TAPES AERO AGRÍCOLA LTDA	SAE-AG	AGRÍCOLA

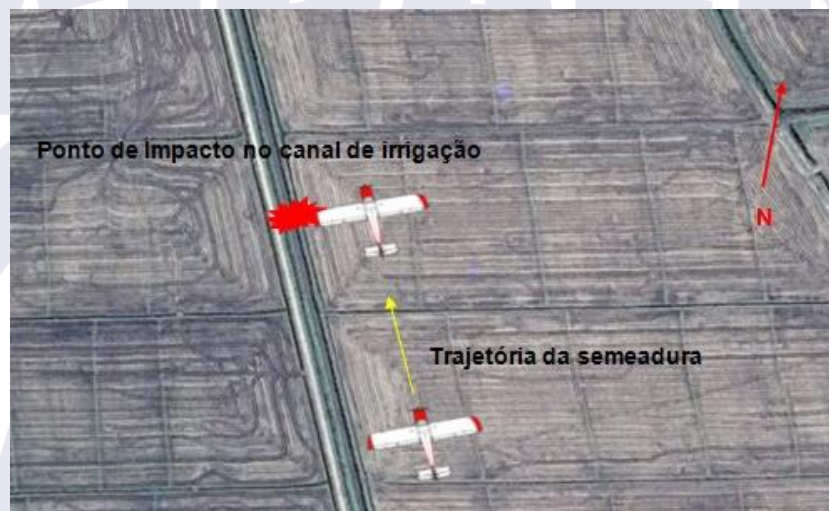
Por volta das 18h30min (UTC) a aeronave colidiu contra um canal de irrigação (Figura 1). O piloto alijou a carga e prosseguiu para pouso na pista da fazenda Lagoa Preta.

Figura 1 - Trajetória da aeronave e ponto de impacto.

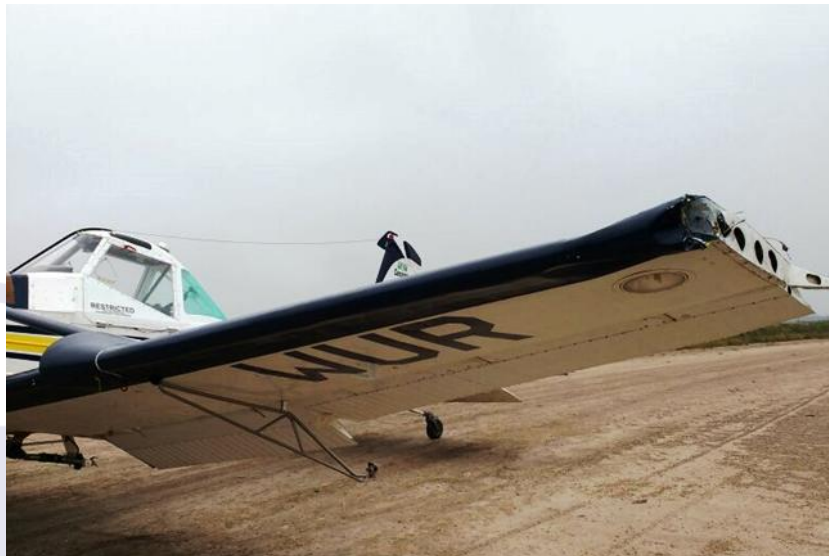
Desta forma, ao realizar o voo paralelo ao canal de irrigação, em determinado momento, o piloto permitiu que a aeronave se aproximasse em demasia do obstáculo, ocorrendo a colisão da asa esquerda contra o canal de irrigação, causando danos substanciais na ponta e na raiz da asa esquerda (Figuras 2 e 3).

Figura 2 - Danos na ponta da asa esquerda.

Assim sendo, observa-se um julgamento de pilotagem e um processo decisório inadequados quanto à distância de voo segura em relação ao canal de irrigação, que favoreceu uma percepção inadequada da proximidade que a aeronave já se encontrava do solo, ocasionando a colisão.

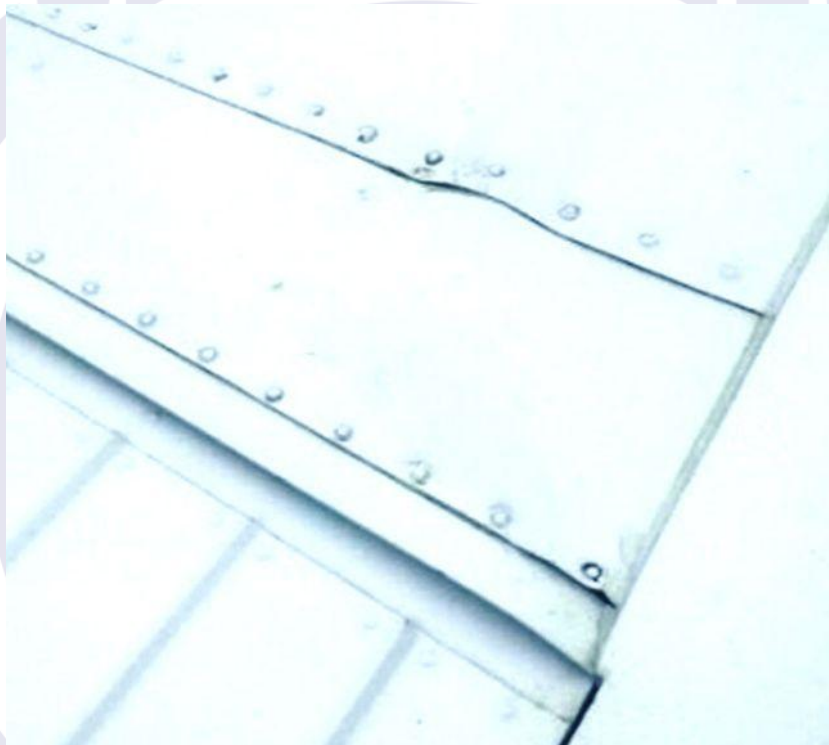
Figura 3 - Dano na raiz da asa esquerda.
