## 2. Histórico do voo

Figura 5 – Peso e Balanceamento PT-DZA.

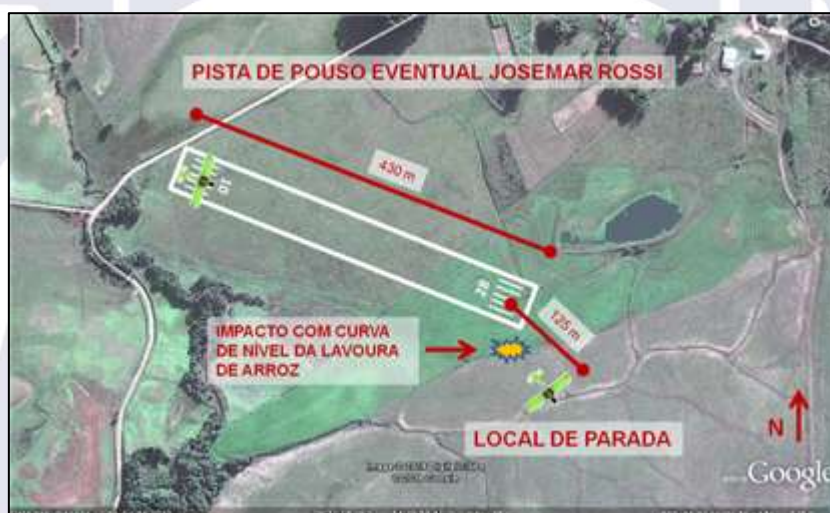
Figura 1 – Croqui do local do acidente.

Ao optar por abortar a decolagem, a aeronave perdeu a reta da pista, e seu trem de pouso colidiu contra uma curva de nível da lavoura de arroz adjacente.

- h) na abortiva, o piloto não conseguiu parar nos limites da pista, colidindo contra uma curva de nível, perdendo a direção para a direita e parando a aproximadamente 125 metros da cabeceira oposta à de decolagem;
- i) a aeronave teve danos substanciais nas asas, no trem de pouso e na hélice; e
- j) o piloto saiu ileso.

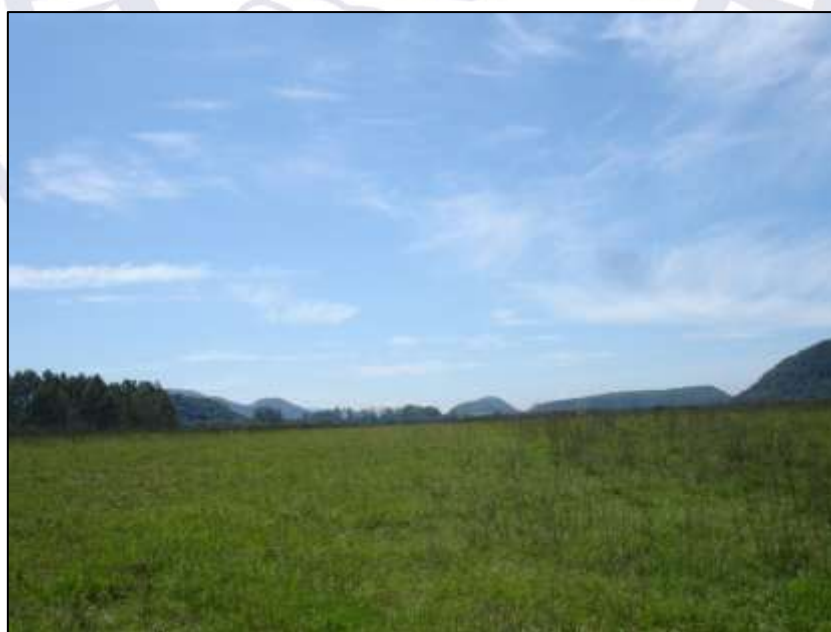
Figura 2 – Detalhe da pista de grama.

Durante a ação inicial, realizada no local do acidente, doze dias após a ocorrência, verificou-se que a pista media 430 (quatrocentos e trinta) metros entre suas extremidades

e apresentava piso irregular com grama alta. A orientação das cabeceiras era 10/28, sendo a pista 10 utilizada para decolagem na ocasião.

Por fim, o manual da aeronave não possuía dados ou gráficos que permitissem calcular a distância de pista necessária para decolagem em piso irregular e de grama, ficando inviável estabelecer o comprimento de pista a ser percorrido nas condições apresentadas. Contudo, foi possível afirmar que as condições da pista, o deslocamento do centro de gravidade e a seleção de flapes utilizada contribuíram para um acréscimo da distância de pista a ser utilizada para decolagem.

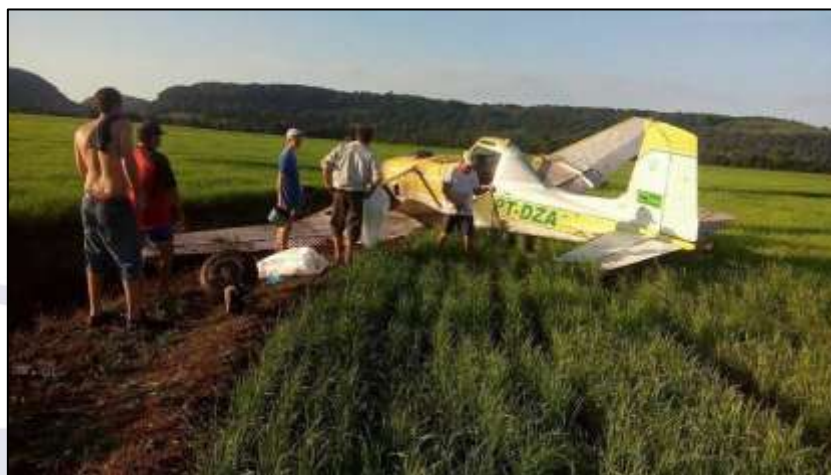
Figura 3 – Detalhe da aeronave após parada total.

A hélice da aeronave colidiu contra o terreno até a parada total.

A aeronave teve danos substanciais nas asas, no trem de pouso, na hélice e no motor.

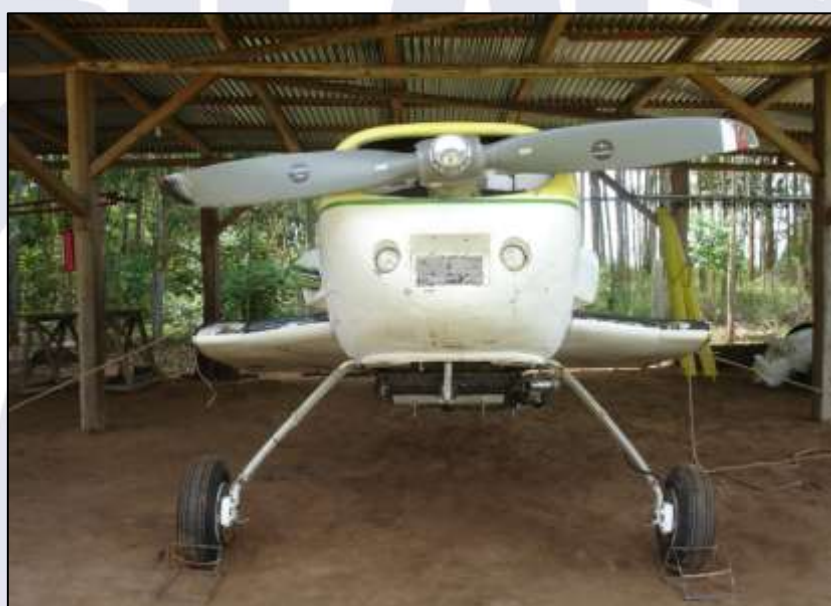
Figura 4 – aeronave com trem de pouso instalado e asas removidas.

A aeronave foi retirada do local do acidente, sem autorização do SERIPA V, bem como partes da aeronave foram removidas ou passaram por procedimentos de manutenção, como as asas e o trem de pouso, antes da verificação da Comissão de Investigação.

Reforçar junto ao operador da aeronave quanto ao cumprimento do item 137.521, inciso "b" do RBAC 137, o qual estabelece que os operadores aéreos comuniquem de imediato a ocorrência de qualquer acidente/incidente ao Comando da Aeronáutica, bem como do Art. 89 do Código Brasileiro de Aeronáutica, que prevê a proibição de transporte ou remoção de aeronaves acidentadas e suas partes do local da ocorrência, sem a presença ou autorização de autoridade aeronáutica, exceto na necessidade de se salvar vidas.
