RELATÓRIO FINAL SIMPLIFICADO (SUMA)

DADOS DA OCORRÊNCIA			
Nº DA OCORRÊNCIA	DATA - HORA	INVESTIGAÇÃO	SUMA(V) Nº
089/A/2015	16/JUN/2015 - 17:00 (UTC)	SERIPA VI	A-089/CENIPA/2015
CLASSIFICAÇÃO DA OCORRÊNCIA	TIPO DA OCORRÊNCIA	COORDENADAS	
ACIDENTE	PERDA DE CONTROLE NO SOLO	16°48'55"S	054°51'39"W
LOCALIDADE	MUNICÍPIO	UF	
FAZENDA PONTE DE PEDRA II	RONDONÓPOLIS	MT

DADOS DA AERONAVE		
MATRÍCULA	FABRICANTE	MODELO
PR-OLA	CESSNA AIRCRAFT	210L
OPERADOR	REGISTRO	OPERAÇÃO
PARTICULAR	TPP	PRIVADA

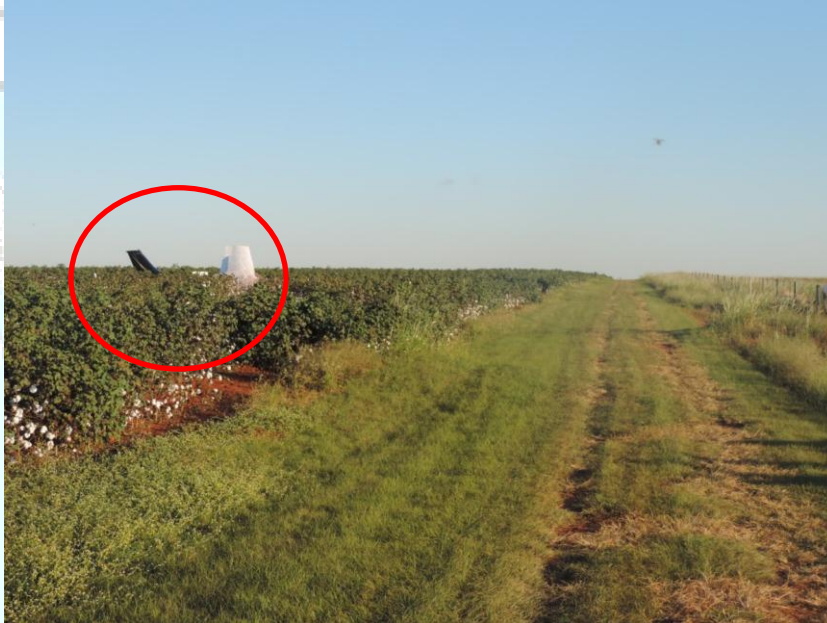
Durante a corrida de pouso, em uma área de trânsito de viaturas, o piloto/conductor perdeu o controle da aeronave e colidiu contra uma plantação de algodão.

Figura 1 - Área utilizada para o pouso e a aeronave após a parada total.
