CENTRO DE INVESTIGAÇÃO E PREVENÇÃO DE ACIDENTES AERONÁUTICOS

RELATÓRIO FINAL SIMPLIFICADO (SUMA)

DADOS DA OCORRÊNCIA			
Nº DA OCORRÊNCIA	DATA - HORA	INVESTIGAÇÃO	SUMA(V) Nº
114/A/2015	16/AGO/2015 - 16:30 (UTC)	SERIPA V	A-114/CENIPA/2015
CLASSIFICAÇÃO DA OCORRÊNCIA	TIPO DA OCORRÊNCIA	COORDENADAS	
ACIDENTE	COLISÃO EM VOO COM OBSTÁCULO	23°11'03"S	052°18'50"W
LOCALIDADE	MUNICÍPIO	UF	
SÍTIO SANTA HELENA	NOVA ESPERANÇA	PR

DADOS DA AERONAVE		
MATRÍCULA	FABRICANTE	MODELO
PT-YRT	ROBINSON HELICOPTER	R44
OPERADOR	REGISTRO	OPERAÇÃO
SDL DE ARRUDA GOMES EIRELI-ME	TPP	PRIVADA

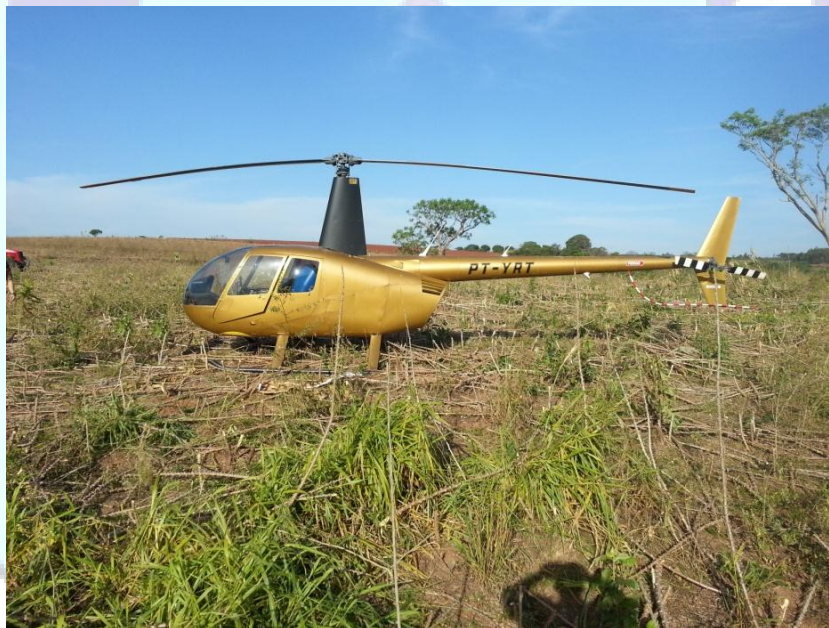
A aeronave colidiu com fios de rede de eletrificação rural na localidade de Nova Esperança, PR, vindo a pousar forçado em uma área de plantação de mandioca (Figura 1).

Figura 1 – Vista lateral da aeronave e do local de pouso (lavoura de mandioca).
