CENTRO DE INVESTIGAÇÃO E PREVENÇÃO DE ACIDENTES AERONÁUTICOS

RELATÓRIO FINAL SIMPLIFICADO (SUMA)

DADOS DA OCORRÊNCIA			
Nº DA OCORRÊNCIA	DATA - HORA	INVESTIGAÇÃO	SUMA Nº
072/A/2015	17/MAI/2015 - 18:15 (UTC)	SERIPA V	A-072/CENIPA/2015
CLASSIFICAÇÃO DA OCORRÊNCIA	TIPO DA OCORRÊNCIA	COORDENADAS	
ACIDENTE	COLISÃO EM VOO COM OBSTÁCULO	24°10'05"S	052°21'41"W
LOCALIDADE		MUNICÍPIO	UF
ÁREA RURAL		CAMPO MOURÃO	PR

DADOS DA AERONAVE		
MATRÍCULA	FABRICANTE	MODELO
PR-RLD	CIRRUS DESIGN	SR22
OPERADOR	REGISTRO	OPERAÇÃO
PARTICULAR	TPP	PRIVADA

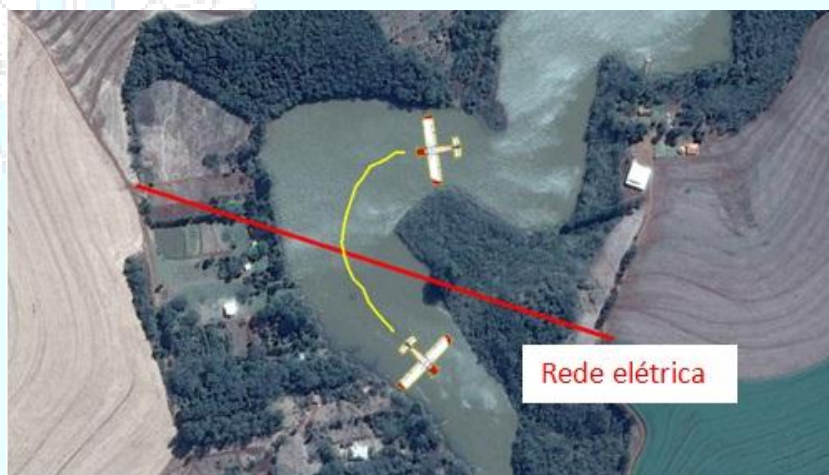
Durante o voo, a aeronave colidiu contra uma rede elétrica. O piloto conseguiu manter o controle do voo e pousou em uma pista de pouso eventual de uso aeroagrícola.

Figura 1 – Trajetória da aeronave. |

Considerando que a rede elétrica encontrava-se a cerca de 100ft de altura, e que não havia motivo para o piloto voar abaixo da altitude mínima de segurança prevista no RBHA 91 (500ft), concluiu-se que este, deliberadamente, realizou voo à baixa altura, vindo a colidir com a rede elétrica por não avistá-la.
