# COMANDO DA AERONÁUTICA CENTRO DE INVESTIGAÇÃO E PREVENÇÃO DE ACIDENTES AERONÁUTICOS

## RELATÓRIO FINAL SIMPLIFICADO (SUMA)

DADOS DA OCORRÊNCIA			
Nº DA OCORRÊNCIA	DATA - HORA	INVESTIGAÇÃO	SUMA Nº
075/A/2015	20/MAI/2015 - 14:00 (UTC)	SERIPA V	A-075/CENIPA/2015
CLASSIFICAÇÃO DA OCORRÊNCIA	TIPO DA OCORRÊNCIA	COORDENADAS	
ACIDENTE	COLISÃO EM VOO COM OBSTÁCULO	22°59'32"S	50°08'33"W
LOCALIDADE		MUNICÍPIO	UF
BAIRRO ÁGUA DO BOI		CAMBARÁ	PR

DADOS DA AERONAVE			
MATRÍCULA	FABRICANTE	MODELO	
PR-PTN	PIPER AIRCRAFT	PA-25-235	
OPERADOR		REGISTRO	OPERAÇÃO
APC SERV.AEREO ESPECIALIZ. LTDA.-ME		SAE-AG	AGRÍCOLA

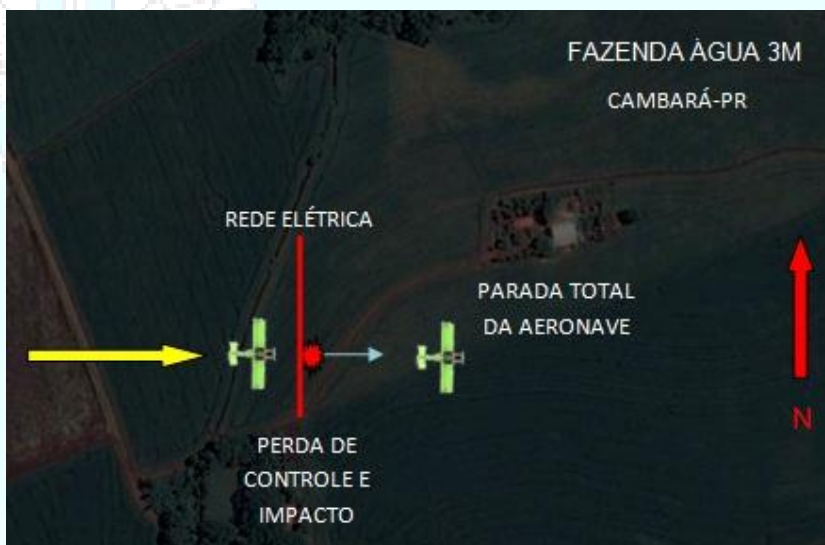
Figura 1 – Trajetória da aeronave.

O acidente ocorreu no início da pulverização de uma segunda área. Para esse trabalho, o piloto tinha a informação fornecida pelo proprietário da lavoura da existência

de duas redes de energia elétrica. O piloto relatou, também, ter realizado um sobrevoo para reconhecimento da área, no qual constatou efetivamente a presença das redes elétricas.

Entretanto, a informação prévia e o sobrevoo não foram suficientes para a determinação precisa da localização de tais redes e para um bom planejamento da pulverização.

Em sua primeira passagem de pulverização, o piloto foi surpreendido pela rede elétrica a sua frente e, ao tentar desviar, acabou picando a aeronave e colidindo contra o solo, denotando um uso inadequado dos comandos.

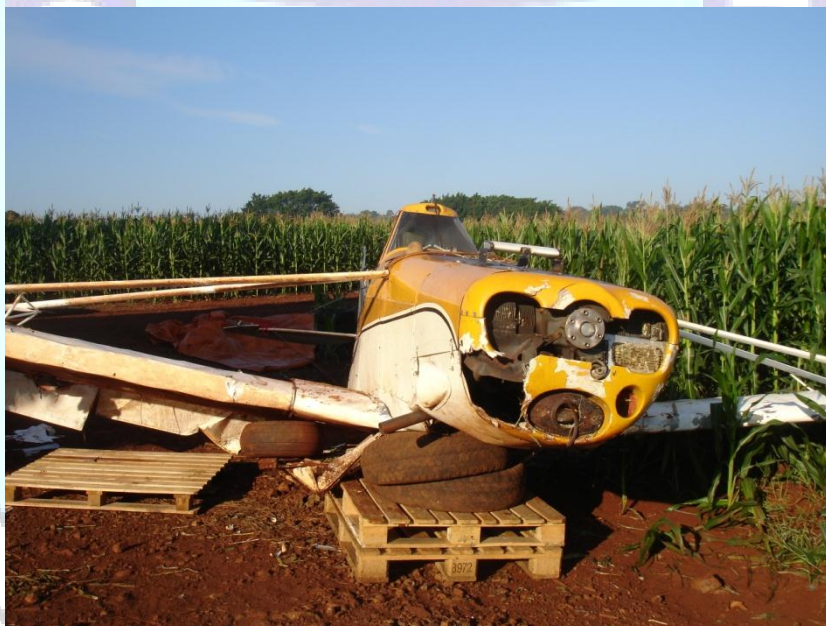
A aeronave teve danos substanciais.

Figura 2 – Situação da aeronave durante a ação inicial.

A aeronave foi removida do local do acidente e sua hélice retirada, antes da ação inicial, sem autorização do SERIPA V.

Atuar junto ao operador da aeronave, a fim de verificar a conformidade dos procedimentos de planejamento e supervisão das operações aeroagrícolas, bem como verificar a efetiva atuação do GSO da empresa.
