CENTRO DE INVESTIGAÇÃO E PREVENÇÃO DE ACIDENTES AERONÁUTICOS

RELATÓRIO FINAL SIMPLIFICADO (SUMA)

DADOS DA OCORRÊNCIA			
Nº DA OCORRÊNCIA	DATA - HORA	INVESTIGAÇÃO	SUMA Nº
087/A/2015	13/JUN/2015 - 16:30 (UTC)	SERIPA V	A-087/CENIPA/2015
CLASSIFICAÇÃO DA OCORRÊNCIA	TIPO DA OCORRÊNCIA	COORDENADAS	
ACIDENTE	PERDA DE CONTROLE NO SOLO	29°41'38"S	051°04'51"W
LOCALIDADE	MUNICÍPIO	UF	
AERÓDROMO DE NOVO HAMBURGO - SSNH	NOVO HAMBURGO	RS

DADOS DA AERONAVE		
MATRÍCULA	FABRICANTE	MODELO
PP-GKX	PIPER AIRCRAFT	PA-18
OPERADOR	REGISTRO	OPERAÇÃO
AERoclube DE NOVO HAMBURGO	PRI	INSTRUÇÃO

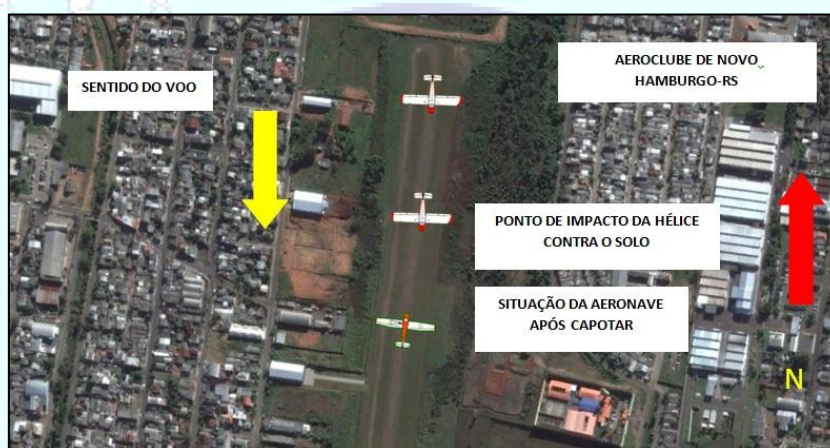
Durante o primeiro toque, houve perda de controle da aeronave no solo e esta capotou.

Figura 1 - Trajetória da aeronave.

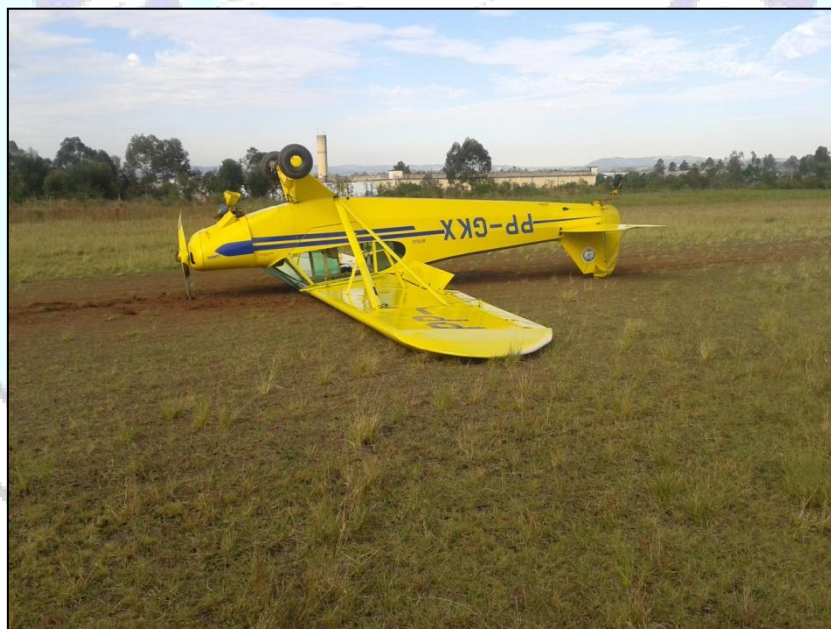
A aeronave teve danos substanciais no motor, hélice, estabilizador vertical, leme de direção e asa esquerda.

Figura 2 - Vista lateral da aeronave, após a parada total.
