2. Histórico do voo

3. Comentários/Pesquisas

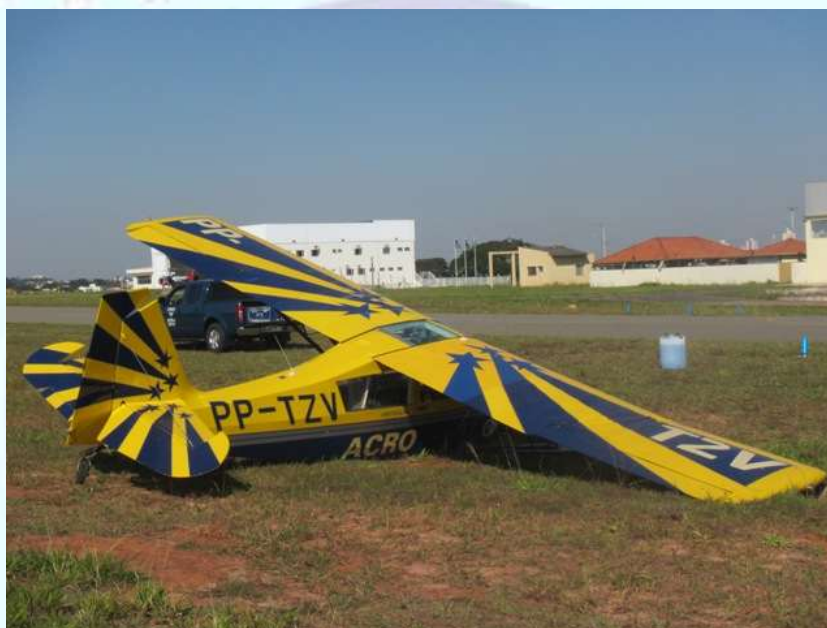
Durante a corrida após o pouso, a aeronave começou a trepidar e, logo em seguida, houve dificuldade em manter a reta, com a aeronave derivando para a esquerda e direita, em curtas amplitudes, sucessivamente.

A atuação de pedal não foi eficaz e a aeronave deixou a pista pela direita, vindo a parar numa vala em declive, próxima à lateral da pista.

A aeronave teve danos substanciais.

Figura 1 - Aspecto da aeronave após parada.

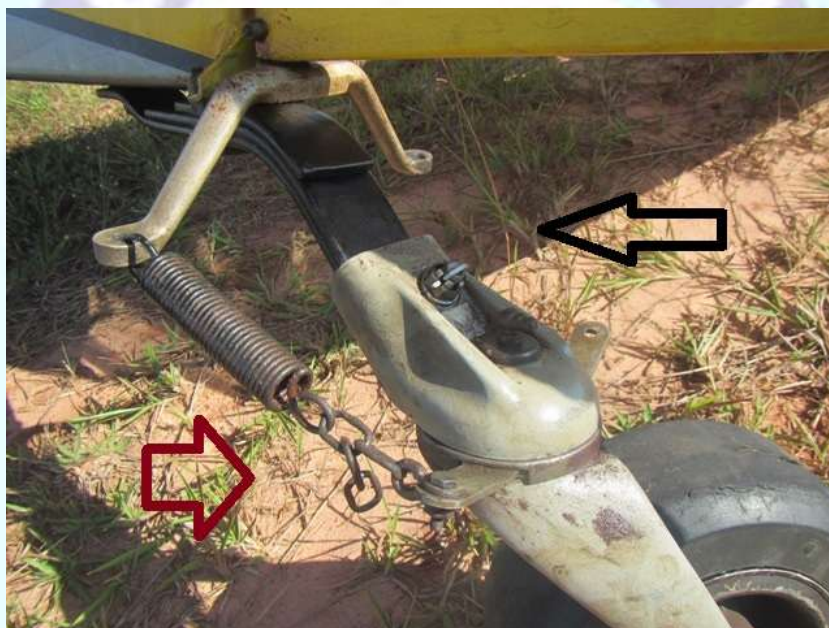
No conjunto deste trem, foi verificado que a montagem com parafuso e corrente, existente na mola do lado esquerdo (Figura 2), não era prevista pelo manual do fabricante. Ao mesmo tempo, foi também encontrada a mola externa direita, de atuação

do conjunto, na superfície da pista, distante da aeronave, indicando sua soltura na corrida de pouso.

Figura 2 - Mola faltante (seta preta) e conjunto com corrente (seta vermelha).

A Comissão de Investigação acredita que as diversas discrepâncias encontradas na montagem do conjunto do trem de pouso auxiliar, com o uso de materiais inadequados e fora dos padrões exigidos pelo fabricante, acarretaram a soltura de um lado do conjunto o que forçou a aeronave para a lateral da pista. Isso explica a dinâmica do acidente. Essas e outras diversas discrepâncias encontradas na manutenção levam a crer que não havia uma sistemática de supervisão e controle adequada sobre a manutenção, além da atitude

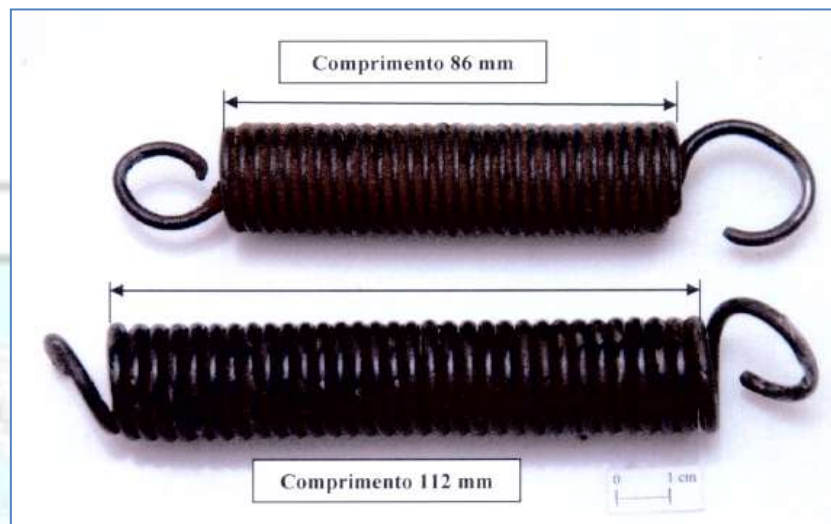
As molas direita e esquerda diferiam nas dimensões (Figuras 3 e 4), sendo que estas deveriam ser idênticas, proporcionando simetria ao conjunto. Na abertura do conjunto do trem auxiliar, foi verificada a mola-trava interna, PN U3222, apresentando falha no travamento (Figura 5, 6 e 7), além de possuir conformação diferente da original e furação irregular, indicando provável manufatura artesanal desta (Figura 8).

Figura 3 - Molas externas do conjunto do trem auxiliar, com destaque para as dimensões diferentes.

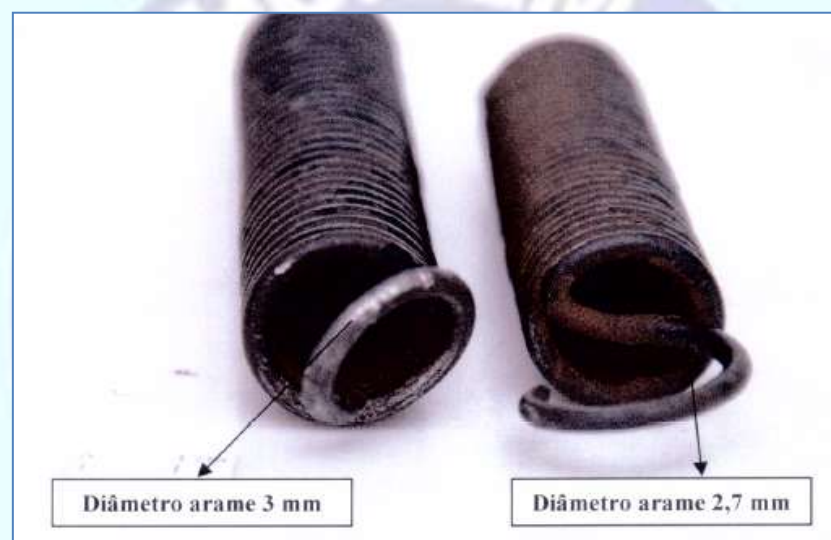
Figura 4 – Diferença entre as espessuras dos arames.

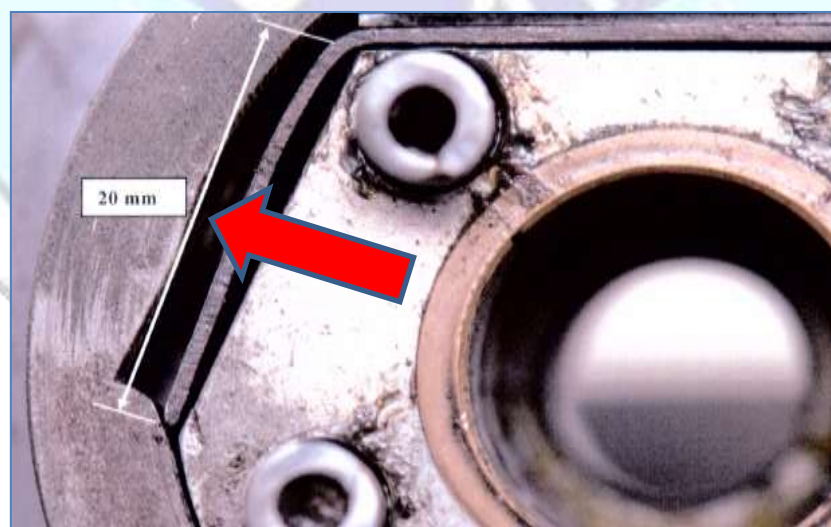
Figura 5 - Aspectos de posicionamento da mola-trava, com assimetria não prevista – a aleta esquerda mede 20mm (seta vermelha).

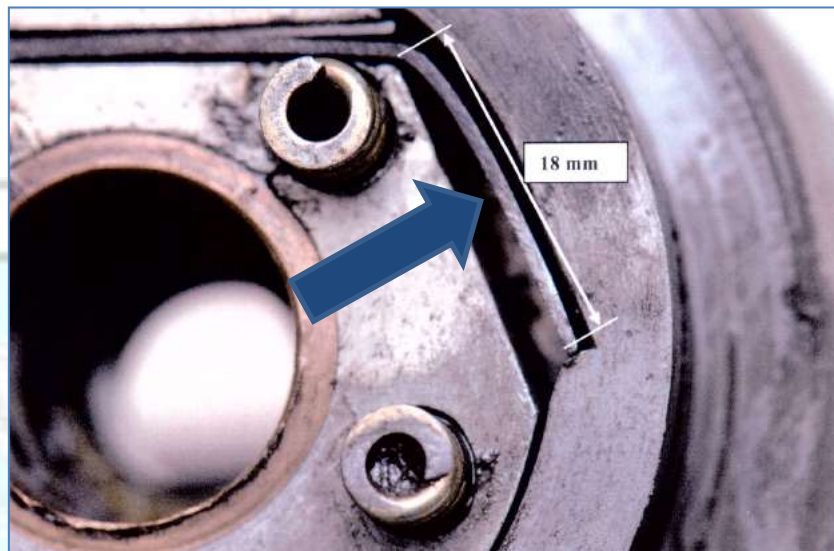
Figura 6 - Aspectos de posicionamento da mola-trava, com assimetria não prevista – a aleta da direita mede 18mm (seta azul)

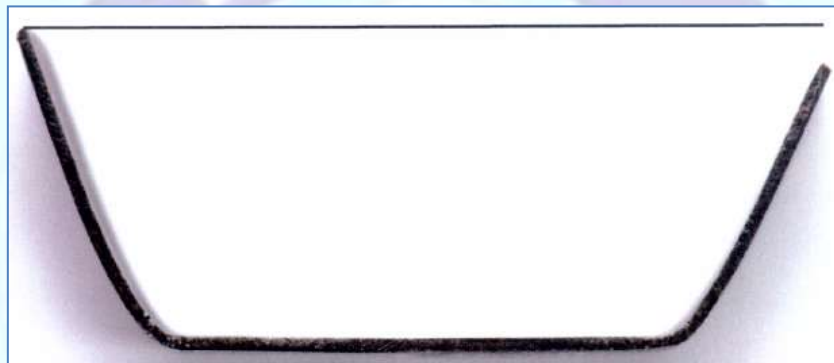
Figura 7 – Vista da mola-trava com perfil assimétrico.

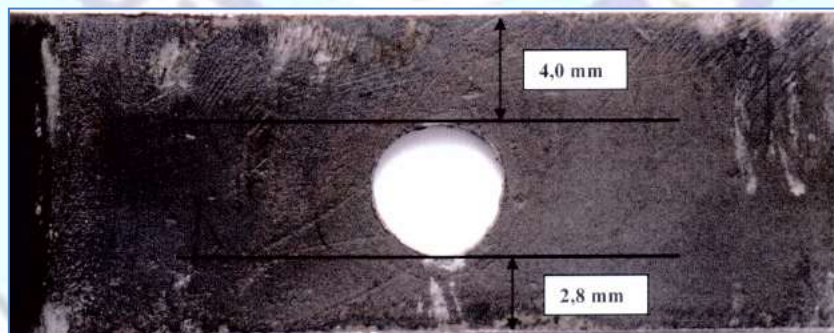
Figura 8 – Vista da mola-trava com furação descentralizada.

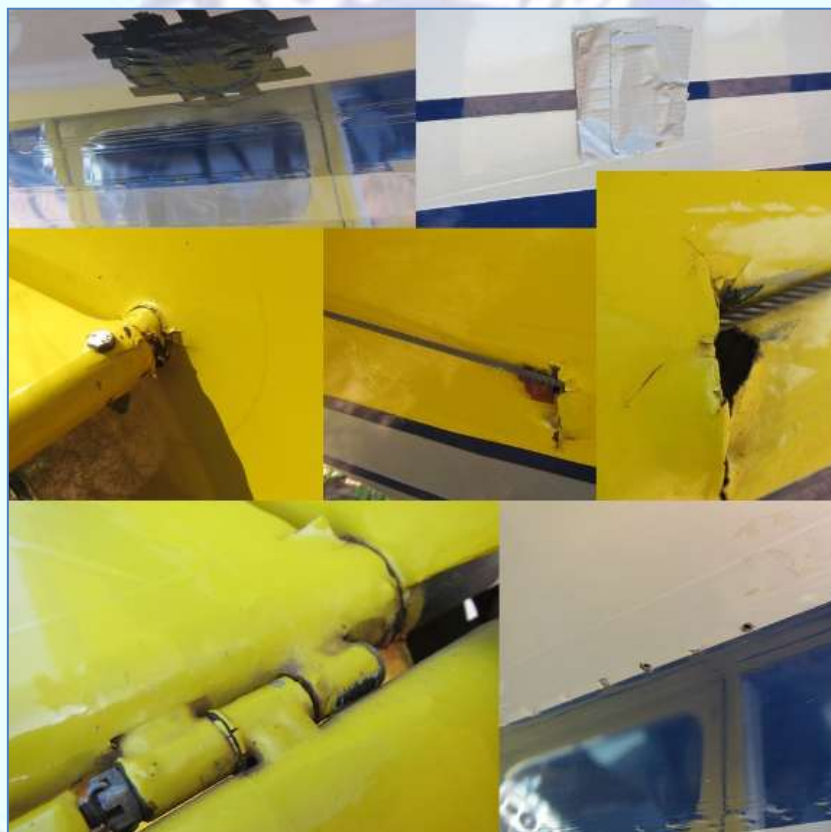
A Comissão levantou evidências de manutenção em desconformidade com os manuais de manutenção. Havia fita adesiva no intradorso, fita metálica em uma lateral, o parafuso de fixação do profundor apresentava corrosão, havia atrito do cabo do leme rompendo a entelagem em ambas as laterais, roçamento do mecanismo de fixação do profundor (com tinta retirada pelo atrito) e alguns parafusos faltantes no revestimento (Figura 10).

Figura 10 - Mosaico de não conformidades (da esquerda para a direita, a partir do alto): fita adesiva no intradorso, fita metálica na lateral, parafuso de fixação do profundor com corrosão, atrito do cabo do leme rompendo a entelagem nas laterais, roçamento do mecanismo de fixação do profundor (tinta retirada), parafusos faltantes no intradorso.

A tripulação foi alertada para os aspectos de deficiente manutenção levantados por ocasião da ação inicial.
