CENTRO DE INVESTIGAÇÃO E PREVENÇÃO DE ACIDENTES AERONÁUTICOS

RELATÓRIO FINAL SIMPLIFICADO (SUMA)

DADOS DA OCORRÊNCIA			
Nº DA OCORRÊNCIA	DATA - HORA	INVESTIGAÇÃO	SUMA Nº
096/A/2015	05/JUL/2015 - 18:15 (UTC)	SERIPA V	A-096/CENIPA/2015
CLASSIFICAÇÃO DA OCORRÊNCIA	TIPO DA OCORRÊNCIA	COORDENADAS	
ACIDENTE	PERDA DE CONTROLE NO SOLO	26°49'58"S	049°05'37"W
LOCALIDADE	MUNICÍPIO	UF	
AERÓDROMO DE BLUMENAU - SSBL	BLUMENAU	SC

DADOS DA AERONAVE		
MATRÍCULA	FABRICANTE	MODELO
PP-GMI	AERO BOERO	AB-115
OPERADOR	REGISTRO	OPERAÇÃO
AERoclube DE BLUMENAU	PRI	INSTRUÇÃO

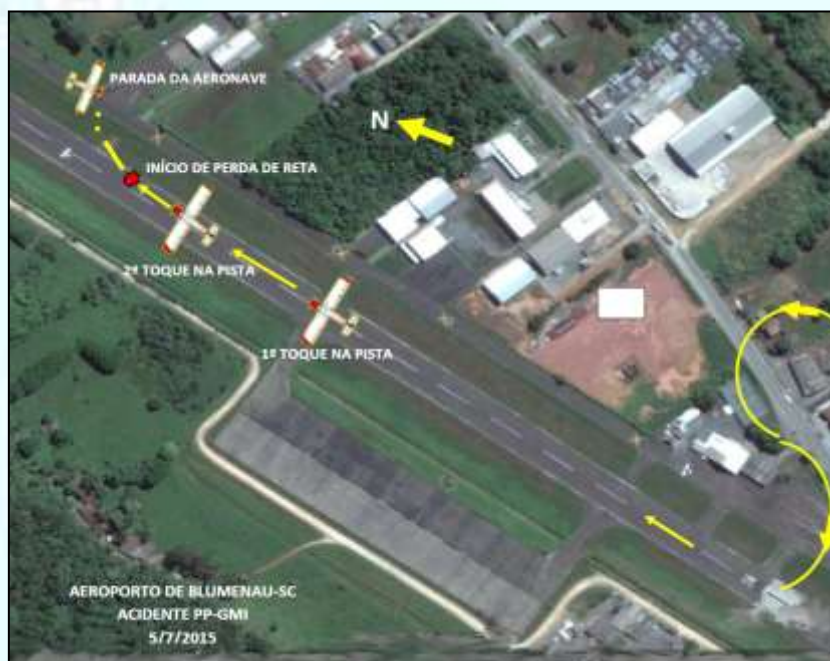
Após a arremetida do 3º toque na pista 18, durante a realização de um procedimento de pane de motor simulada na perna do vento, o aluno efetuou curva de reversão para pouso na cabeceira 36. A aproximação não estava estabilizada e, após o toque no solo, a aeronave perdeu a reta de pouso para a direita, vindo a sair da pista e colidir contra uma vala de drenagem (Figura 1).

Figura 1 – Croqui do local do acidente (Pista de pouso de SSBL).

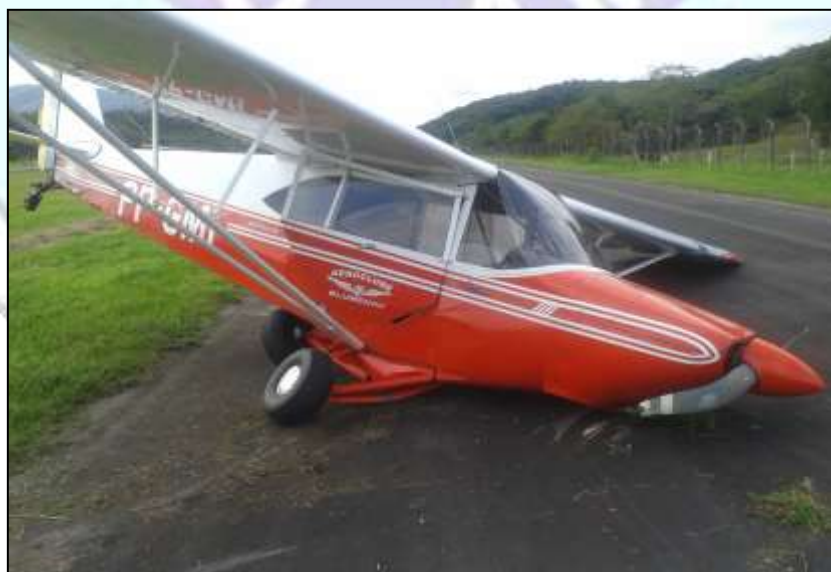
Houve quebra do trem de pouso, danos na hélice e na ponta da asa esquerda, com parada brusca do motor (Figura 2). Ambos os tripulante saíram ilesos.

Figura 2 - Posição da aeronave após o acidente.

- q) a aeronave teve danos substanciais no trem de pouso, quebra da hélice e da ponta da asa esquerda e parada brusca de motor; e
- r) os pilotos saíram ilesos.
