CENTRO DE INVESTIGAÇÃO E PREVENÇÃO DE ACIDENTES AERONÁUTICOS

RELATÓRIO FINAL SIMPLIFICADO

DADOS DA OCORRÊNCIA			
Nº DA OCORRÊNCIA	DATA - HORA	INVESTIGAÇÃO	SUMA Nº
102/A/2015	14/JUL/2015 - 19:30 (UTC)	SERIPA I	A-102/CENIPA/2015
CLASSIFICAÇÃO DA OCORRÊNCIA	TIPO DA OCORRÊNCIA	COORDENADAS	
ACIDENTE	FALHA DO MOTOR EM VOO	05°21'27"S	057°08'36"W
LOCALIDADE		MUNICÍPIO	UF
GARIMPO GIRASSOL		ITAITUBA	PA

DADOS DA AERONAVE			
MATRÍCULA	FABRICANTE	MODELO	
PR-LGP	CESSNA AIRCRAFT	210R	
OPERADOR		REGISTRO	OPERAÇÃO
LOTERICA CARVALHO E LUZ LTDA. ME		TPP	PRIVADA

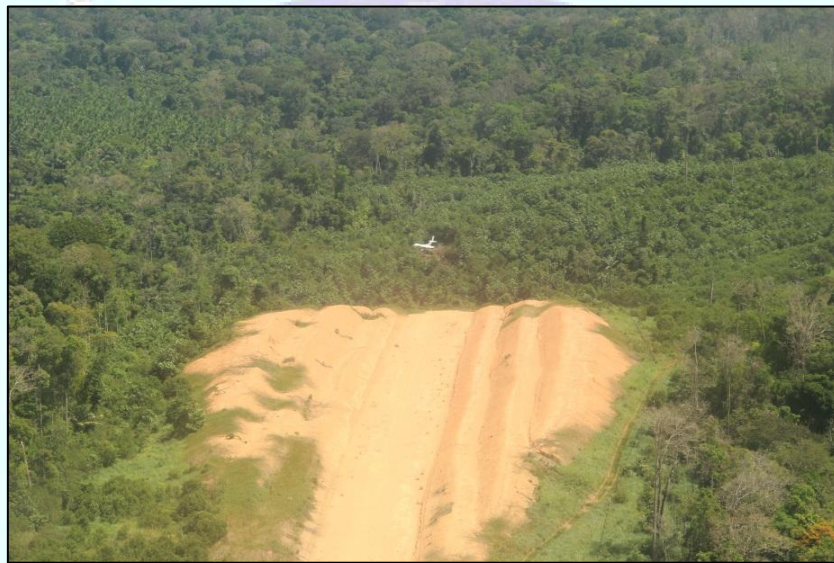
O piloto não conseguiu controlar a aeronave após o pouso, passando dos limites da pista, vindo a colidir contra árvores e o solo, parando a cerca de 150 metros da cabeceira.

Figura 1 - Posição da aeronave em relação à pista.

Como a pista era localizada em uma elevação do terreno, ao sair da pista, a aeronave voou por cerca de 150 metros até colidir contra algumas árvores.

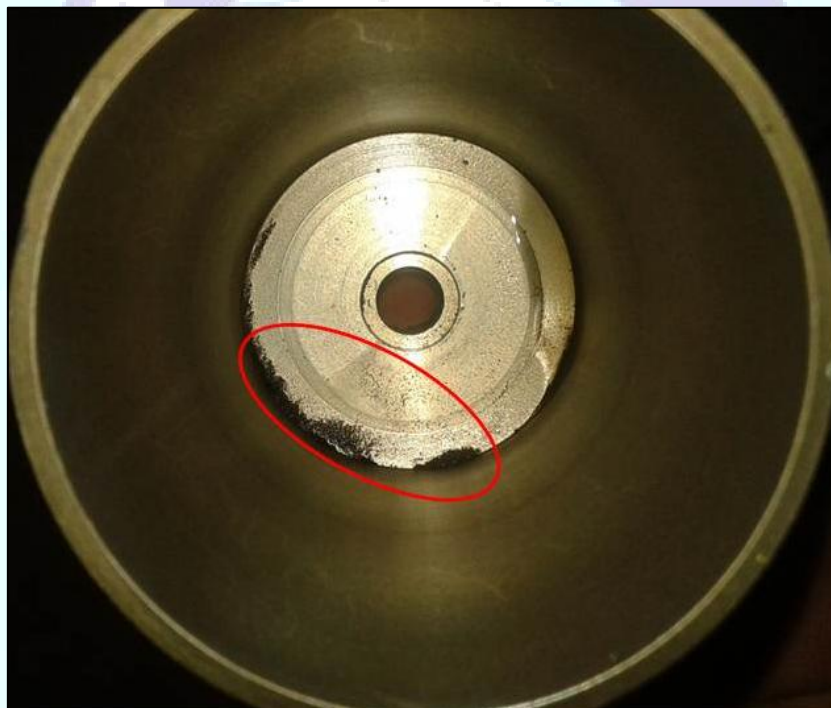
Segundo informações, a aeronave era abastecida com combustível proveniente de embalagens não homologadas.

Os componentes foram analisados e verificou-se que o filtro de combustível apresentava sujidade (Figura 2).

Figura 2 - Sujidade no interior do filtro de combustível.

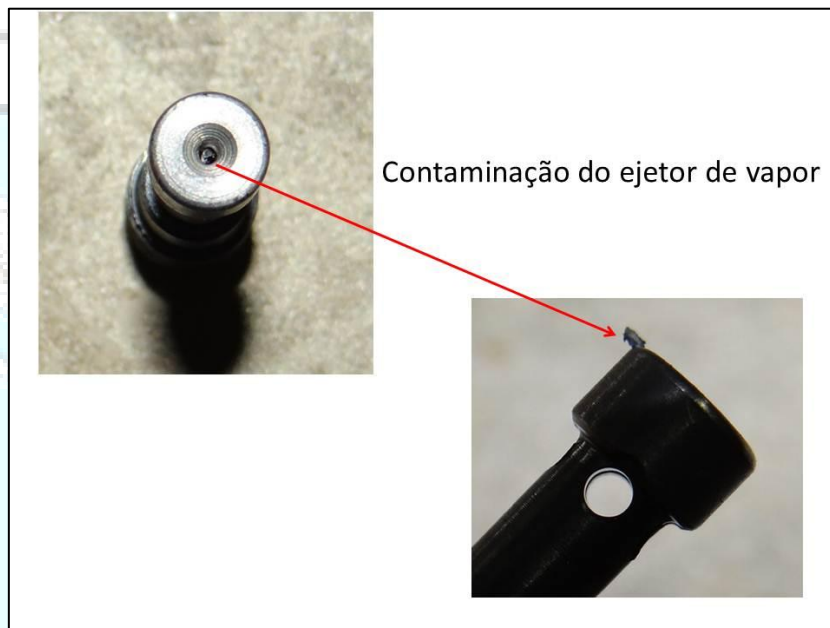
Ao realizar a desmontagem da bomba mecânica de combustível, foram encontrados, em seu interior, areia e silicone.

Tal contaminação se deu também na seção de retorno do respiro do vapor, provocando o entupimento do furo calibrado de suspiro da bomba mecânica de combustível.

Em virtude do entupimento do furo calibrado (Figura 3), as pressões dentro do sistema tenderam a se igualar provocando um calço hidráulico, fazendo com que a bomba interrompesse o fluxo de combustível para o motor, o que gerou a parada repentina deste.

Figura 3 - contaminação do ejetor de vapor.
