COMANDO DA AERONÁUTICA CENTRO DE INVESTIGAÇÃO E PREVENÇÃO DE ACIDENTES AERONÁUTICOS

RELATÓRIO FINAL SIMPLIFICADO

DADOS DA OCORRÊNCIA			
Nº DA OCORRÊNCIA	DATA - HORA	INVESTIGAÇÃO	SUMA Nº
116/A/2015	24/AGO/2015 – 15:00 (UTC)	SERIPA IV	A-116/CENIPA/2015
CLASSIFICAÇÃO DA OCORRÊNCIA	TIPO DA OCORRÊNCIA	COORDENADAS	
ACIDENTE	PANE SECA	21°33'24"S	051°14'13"W
LOCALIDADE	MUNICÍPIO	UF	
RODOVIA SP294 – KM 617	PACAEMBU	SP

DADOS DA AERONAVE		
MATRÍCULA	FABRICANTE	MODELO
PT-WHY	CESSNA AIRCRAFT	A188B
OPERADOR	REGISTRO	OPERAÇÃO
ASAS DO CERRADO AVIAÇÃO AGRÍCOLA LTDA.	SAE-AG	AGRÍCOLA

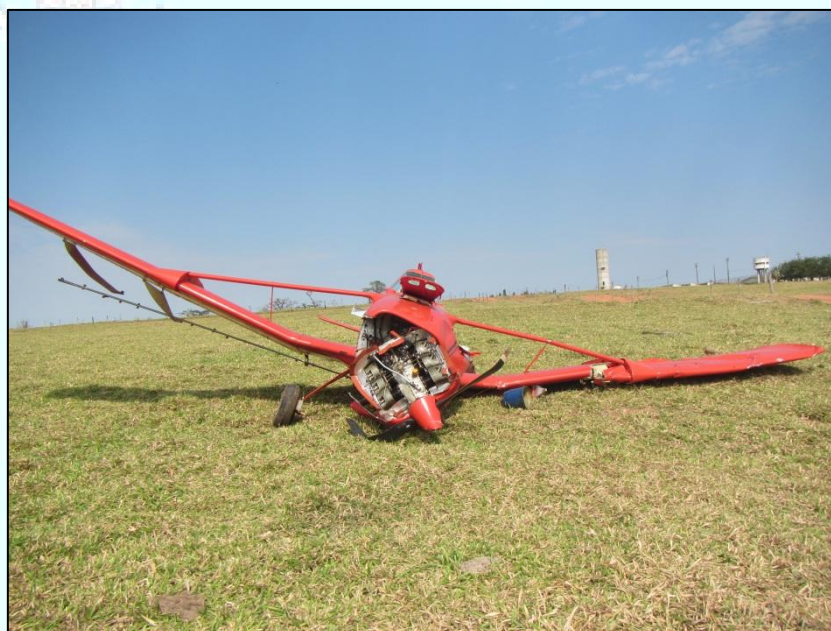
A aeronave teve danos substanciais nas asas, trem de pouso, motor e fuselagem.

Figura 1 - Aeronave após o acidente.
