CENTRO DE INVESTIGAÇÃO E PREVENÇÃO DE ACIDENTES AERONÁUTICOS

RELATÓRIO FINAL SIMPLIFICADO

DADOS DA OCORRÊNCIA			
Nº DA OCORRÊNCIA	DATA - HORA	INVESTIGAÇÃO	SUMA Nº
074/IG/2015	17/MAIO/2015 - 17:00 (UTC)	SERIPA V	IG-074/CENIPA/2015
CLASSIFICAÇÃO DA OCORRÊNCIA	TIPO DA OCORRÊNCIA	COORDENADAS	
INCIDENTE GRAVE	POUSO SEM TREM	23°47'45"S	053°28'47"W
LOCALIDADE	MUNICÍPIO	UF	
AERÓDROMO DE UMUARAMA - SSUM	UMUARAMA	PR

DADOS DA AERONAVE		
MATRÍCULA	FABRICANTE	MODELO
PT-NXN	NEIVA	EMB-711ST
OPERADOR	REGISTRO	OPERAÇÃO
PARTICULAR	TPP	PRIVADA

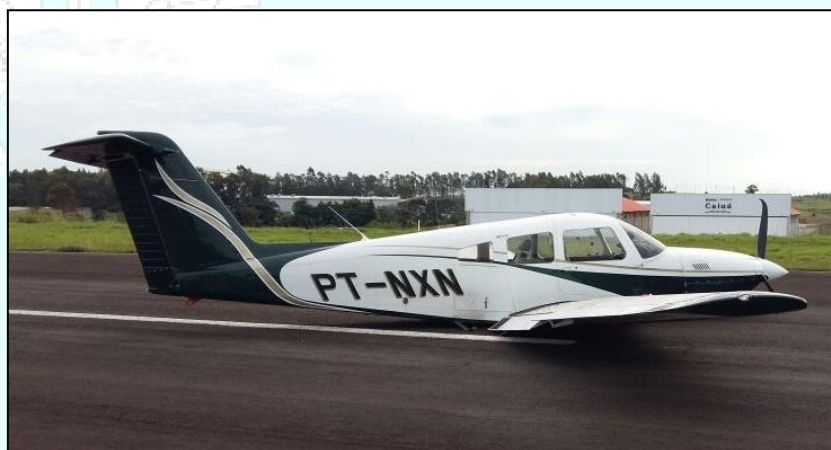
Em SSUM, a aeronave pousou com o trem de pouso recolhido.

A aeronave teve danos substanciais.

Figura 1 – Posição da aeronave após a parada total. |

Ademais, o piloto reportou ter cortado o motor da aeronave ao cruzar a cabeceira para pouso, mas as marcações da hélice na pista e a deformação desta indicam que o pouso foi realizado com potência reduzida e não com motor cortado.

Por conseguinte, conclui-se que foi realizado um pouso sem trem, devido ao provável esquecimento do piloto em baixá-lo.
