## CENTRO DE INVESTIGAÇÃO E PREVENÇÃO DE ACIDENTES AERONÁUTICOS

### RELATÓRIO FINAL SIMPLIFICADO

DADOS DA OCORRÊNCIA			
Nº DA OCORRÊNCIA	DATA - HORA	INVESTIGAÇÃO	SUMA Nº
095/IG/2015	03/JUL/2015 - 13:35 (UTC)	SERIPA I	IG-095/CENIPA/2015
CLASSIFICAÇÃO DA OCORRÊNCIA	TIPO DA OCORRÊNCIA	COORDENADAS	
INCIDENTE GRAVE	COM TREM DE POUSO	01°24'54"S	048°27'32"W
LOCALIDADE		MUNICÍPIO	UF
AERÓDROMO DE BELÉM (SBJC)		BELÉM	PA

DADOS DA AERONAVE		
MATRÍCULA	FABRICANTE	MODELO
PR-DVR	CESSNA AIRCRAFT	T210N
OPERADOR	REGISTRO	OPERAÇÃO
PARTICULAR	TPP	PRIVADA

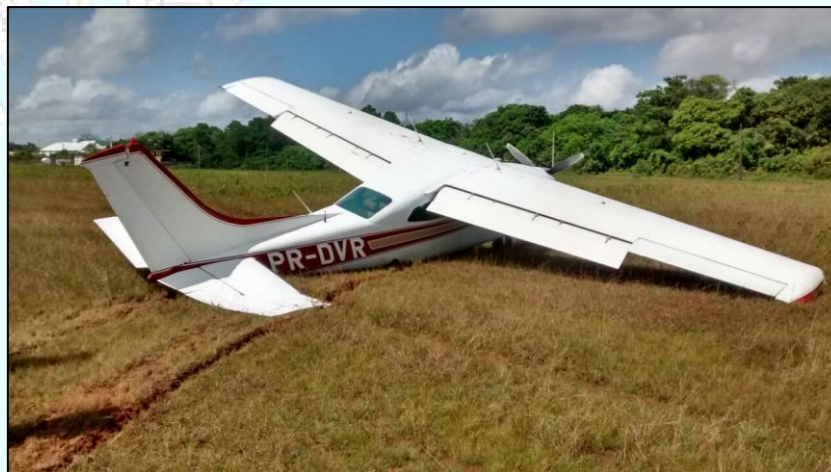
Na corrida após o pouso em SBJC, o trem de pouso principal direito recolheu e a aeronave guinou à direita, vindo a parar na área gramada na lateral da pista.

Figura 1 – Aeronave após sua parada na lateral da pista.

Após a ação inicial, a aeronave foi transportada a uma Organização de Manutenção, no aeródromo local, onde se constatou que havia vazamento em uma das tubulações ligadas ao reservatório de óleo hidráulico, *Tube Assy, Part Number 1280523-10*, pois esta apresentava uma descontinuidade (trinca) junto ao seu flange.

Constatou-se também que o atuador da trava do trem de pouso principal direito não distendeu totalmente, ficando a meio curso, e não efetuando o travamento do trem principal direito.

Considerando que o posicionamento da alavanca do comando do trem de pouso estava na posição em baixo e a *power pack* desligada pelo disjuntor, e que na linha de pressão havia um vazamento, esta condição não permitiu o acionamento do atuador da trava do trem de pouso principal direito, por falta de pressurização suficiente na linha do sistema hidráulico.

É provável também que o piloto, ao decolar de SIAW com destino à SBJC, tenha acionado o comando do trem de pouso para cima, tendo em vista ser um procedimento normal a cada decolagem, e comandado novamente o seu abaixamento. Esta condição fez com que o trem destravasse e, ao ser comandado novamente para baixar, não houve o travamento em virtude da falta de pressão hidráulica.
