COMANDO DA AERONÁUTICA
CENTRO DE INVESTIGAÇÃO E PREVENÇÃO DE
ACIDENTES AERONÁUTICOS

RELATÓRIO FINAL SIMPLIFICADO

DADOS DA OCORRÊNCIA				
DATA - HORA		INVESTIGAÇÃO		SUMA Nº
05 JAN 2017 - 12:30 (UTC)		SERIPA V		A-003/CENIPA/2017
CLASSIFICAÇÃO	TIPO(S)		SUBTIPO(S)	
ACIDENTE	COLISÃO EM VOO COM OBSTÁCULO		NIL	
LOCALIDADE	MUNICÍPIO	UF	COORDENADAS	
FAZENDA CAPILÉ	GUARAPUAVA	PR	25°29'26"S	051°44'54"W

DADOS DA AERONAVE		
MATRÍCULA	FABRICANTE	MODELO
PT-ULF	NEIVA	EMB-202
OPERADOR	REGISTRO	OPERAÇÃO
AEROIMPAR AVIAÇÃO AGRÍCOLA LTDA. - ME	SAE-AG	AGRÍCOLA

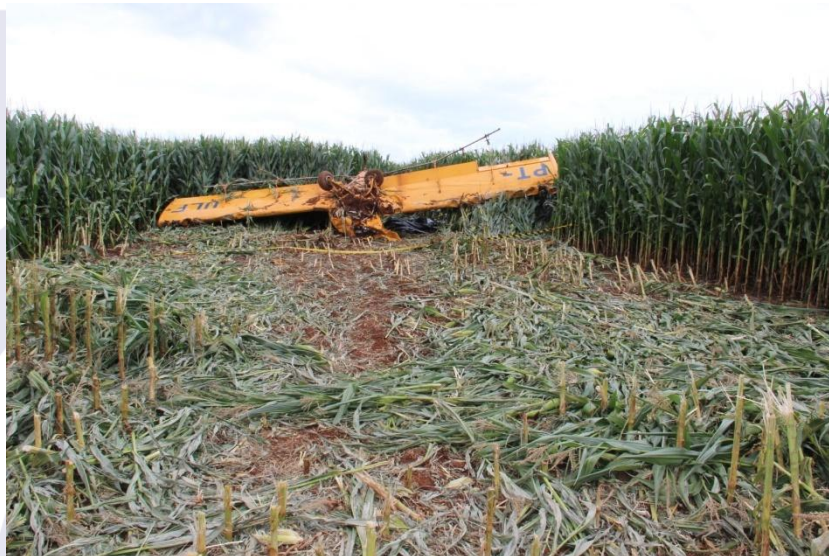
Durante a aplicação, a aeronave colidiu contra um fio de transmissão de energia elétrica e, posteriormente, impactou contra o solo e capotou.

A aeronave teve danos substanciais.

Figura 1 - Vista frontal da aeronave, após a parada total.

Durante a aplicação com base em parâmetros diferentes daqueles que havia estabelecido, por meio do voo de reconhecimento, o piloto perdeu a percepção precisa dos obstáculos externos e acabou por colidir, em razão da perda de sua consciência situacional, contra um fio de transmissão de energia elétrica. Após a colisão, a aeronave deslocou-se 800 metros antes de colidir contra o solo.

Realizar gestões junto à AEROIMPAR AVIAÇÃO AGRÍCOLA LTDA. com o intuito de que a organização passe a exercer uma supervisão gerencial efetiva na padronização dos procedimentos operacionais utilizados no planejamento e preparação dos voos.
