2. Histórico do voo

4. Interrupção da investigação

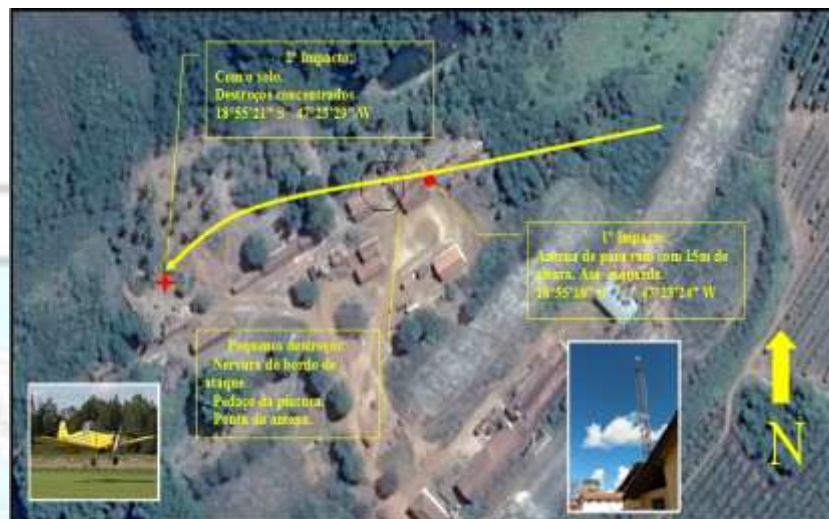
Às 15h06min (UTC), a aeronave realizou um voo rasante sobre a sede da fazenda Pastão I - Mamoso e colidiu a asa esquerda contra uma antena de para-raios de uma das casas.

Após o primeiro impacto, a uma altura de aproximadamente 40ft, o piloto perdeu o controle da aeronave e colidiu contra o solo 160 metros à frente da antena.

Figura 1 - Croqui da trajetória da aeronave até o impacto.

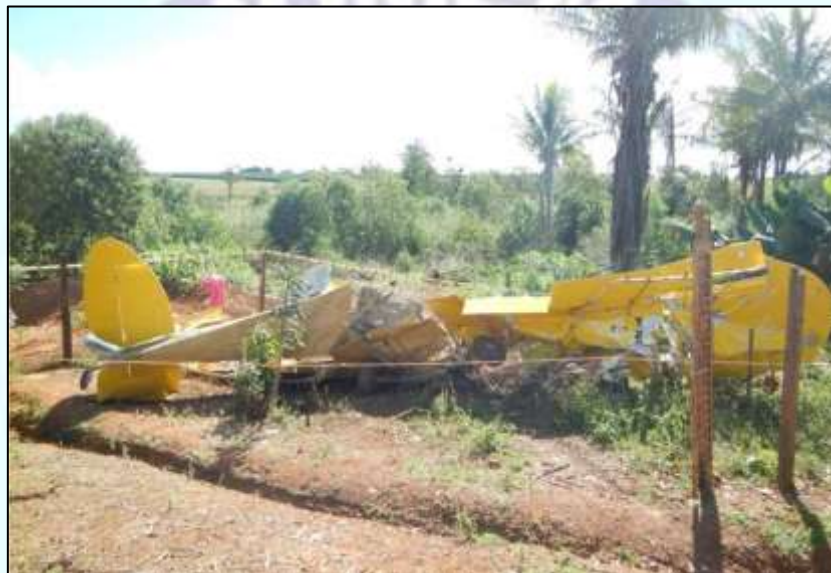
Após o impacto com o solo, a aeronave ficou completamente destruída e o piloto faleceu.

Figura 2 - Vista lateral direita da aeronave.
