CENTRO DE INVESTIGAÇÃO E PREVENÇÃO DE ACIDENTES AERONÁUTICOS

RELATÓRIO FINAL SIMPLIFICADO

DADOS DA OCORRÊNCIA			
Nº DA OCORRÊNCIA	DATA - HORA	INVESTIGAÇÃO	SUMA Nº
111/IG/2015	11/AGO/2015 - 12:20 (UTC)	SERIPA IV	IG-111/CENIPA/2015
CLASSIFICAÇÃO DA OCORRÊNCIA	TIPO DA OCORRÊNCIA	COORDENADAS	
INCIDENTE GRAVE	PERDA DE CONTROLE NO SOLO	23°10'54"S	046°56'37"W
LOCALIDADE	MUNICÍPIO	UF	
AERÓDROMO DE JUNDIAÍ - SBJD	JUNDIAÍ	SP

DADOS DA AERONAVE		
MATRÍCULA	FABRICANTE	MODELO
PR-EJI	CESSNA AIRCRAFT	152
OPERADOR	REGISTRO	OPERAÇÃO
EJ ESCOLA DE AERONAUTICA LTDA.	PRI	INSTRUÇÃO

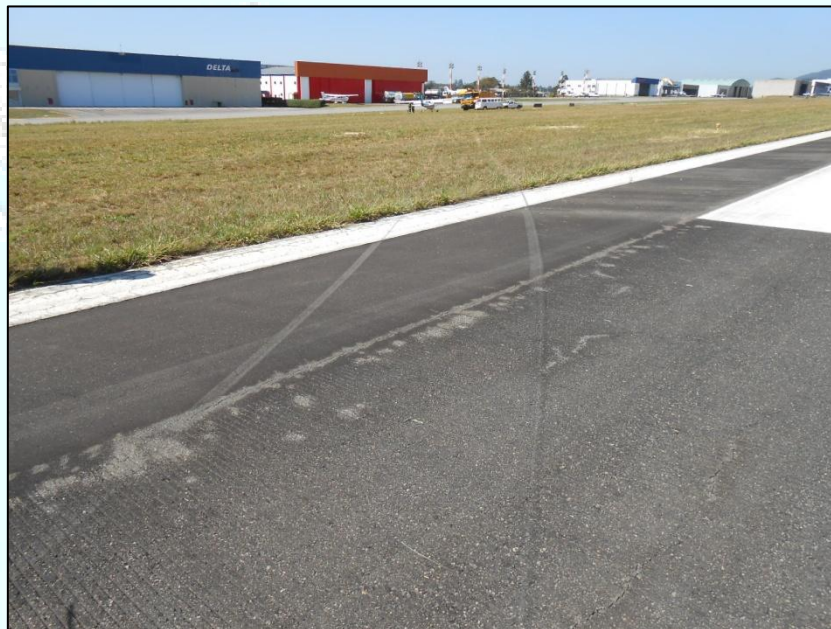
Após 40 minutos de voo, ao efetuar pouso para toque e arremetida na pista 18 de SBJD, o aluno perdeu o controle da aeronave durante a corrida na pista, vindo a sair desta.

Figura 1 – Visão geral da saída de pista.

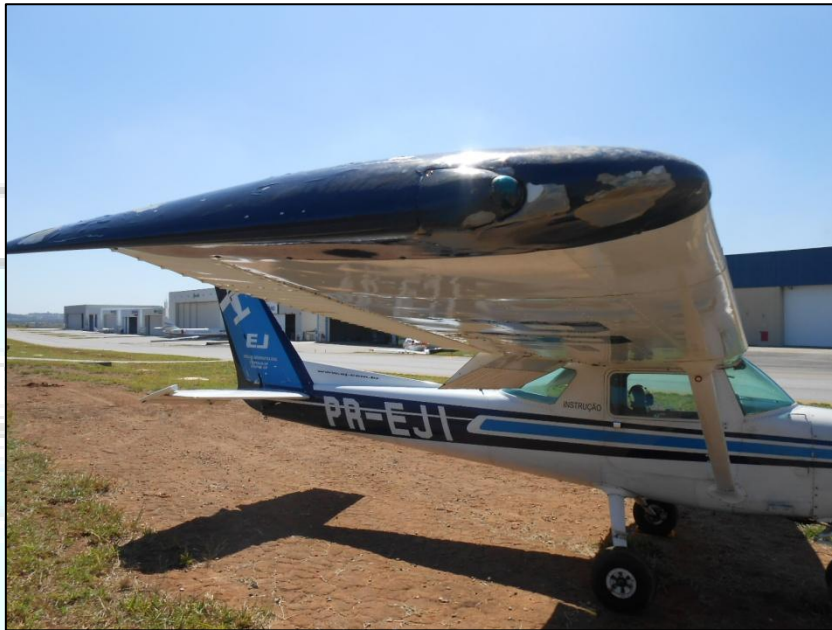
As evidências no local do acidente mostraram que a asa direita colidiu contra a superfície da pista, raspando sua ponta, e que as pás da hélice atingiram a grama, danificando-as consideravelmente.

Figura 2 – Dano na ponta da asa direita.
