2. Histórico do voo

3. Comentários/Pesquisas

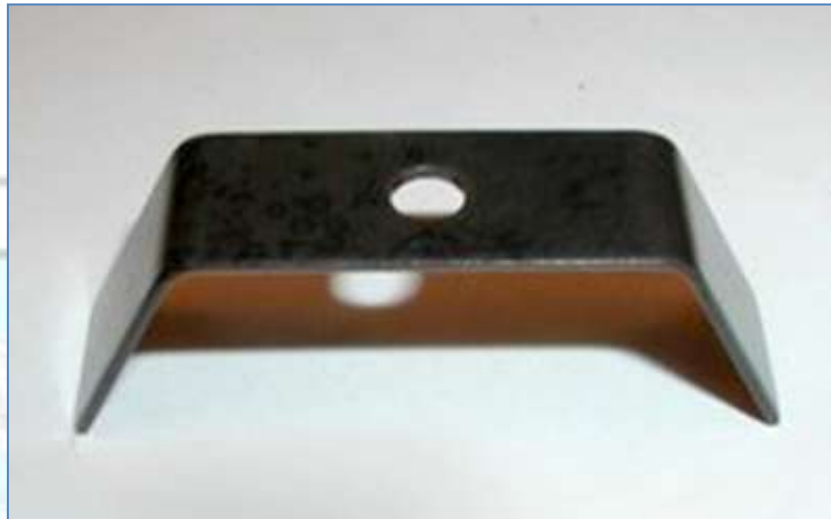
As molas direita e esquerda diferiam nas dimensões (Figuras 3 e 4), sendo que estas deveriam ser idênticas, proporcionando simetria ao conjunto. Na abertura do conjunto do trem auxiliar, foi verificada a mola-trava interna, PN U3222, apresentando falha no travamento (Figura 5, 6 e 7), além de possuir conformação diferente da original e furação irregular, indicando provável manufatura artesanal desta (Figura 8).

Figura 9 - Vista da mola-trava com o PN original, simétrico.
